# 塩谷川災害復旧助成事業における 河川環境のモニタリングについて

新潟県長岡地域振興局 地域整備部  
災害復旧課 高橋 孝雄

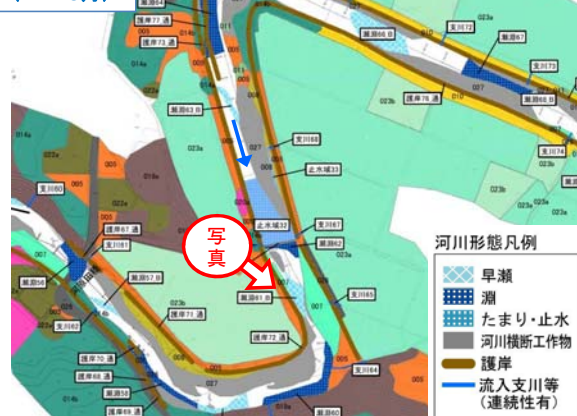
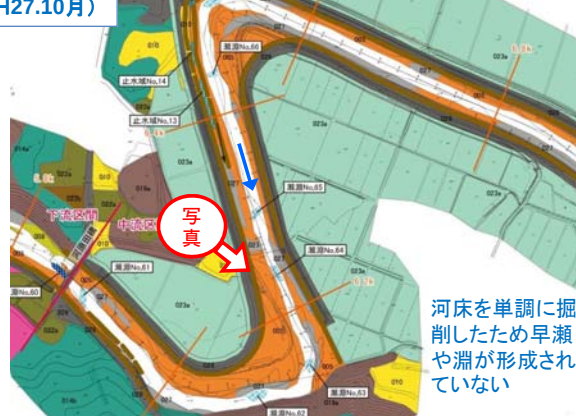
- ・河床が平坦化し流れが直線的
- ・早瀬やたまりが消失

- ・低水敷に植生が回復
- ・早瀬やたまりは形成されない

工事着手前  
(H24.5月)

工事完了後  
(H27.10月)

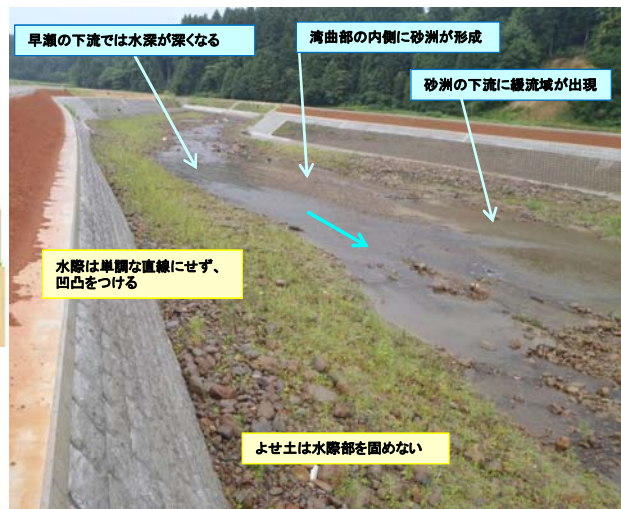
水理量の変化と砂州の発生状況

- ① 洪水時に河床材料が動くこと  
⇒ 平均年最大流量時の無次元掃流力  $\tau \geq 0.05$
- ② 川幅と水深の比が一定値以上であること  
⇒ 平均年最大流量時の川幅水深比  $B/HL > 30$

- ・無次元掃流力が0.05を下回る区間が多く、堆積傾向である。
- ・川幅水深比(B/H)についても、20前後の数値のため、砂州が発生しにくい特性にある。

ここで  
 $\tau_* = R \cdot I / s \cdot d$   
 $R$ : 径深 (平均年最大流量時)  
 $I$ : エネルギー勾配 (≒河床勾配)  
 $s$ : 河床構成材料の水中比重 (≒1.65)  
 $d$ : 河床構成材料の平均粒径  
 また、  
 $B$ : 平均年最大流量時の川幅  
 $H$ : 平均年最大流量時の平均水深

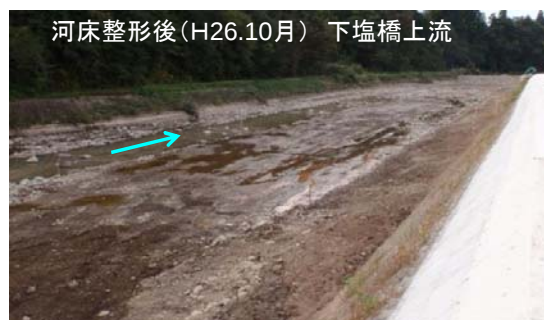
#### ◆横断形の設定

- ・下流工区は直線河道が少なく、全線において蛇行傾向にある。
- ・蛇行しているため、外岸側は深掘れしており、内岸側は堆積している。
- ・下流工区における、河床材径は最大で20cm前後となっており、平均で5～10cm程度のレキが多くみられる。

#### ◆河床整形の基本方針

- ・河道特性を活かし、環境変化はなるべく避ける。
- ・平坦な河床とせず、現況のみお筋をスライドダウンさせ、低々水路を形成させる。
- ・護岸の水際部に植生を持つようにし、直接人の目に触れる部分を極力小さくする。

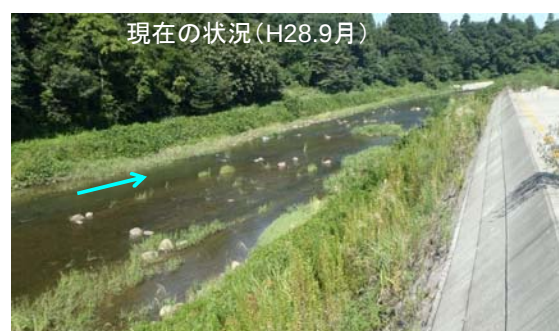
河床整形後(H26.10月) 下塩橋上流

現在の状況(H28.9月)

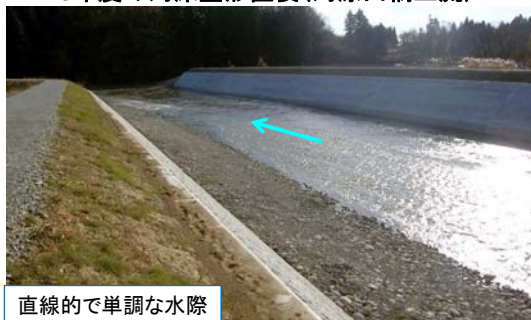
H26年度まで・・・河床整形後の横断形状に出来形管理基準を適用

⇒ 規格値内に収めなければならないため、ばらつきの少ない単調な河床ができる。

H26年度の河床整形直後(河原田橋上流)

直線的で単調な水際

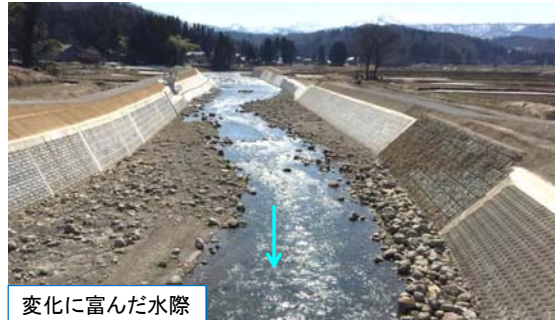
H27年度(見直し)・・・河床整形前の定規断面に出来形管理基準を適用

⇒ 河床整形の自由度が高くなり、変化に富んだ水際を創出することができる。

H27年度の河床整形直後(巾ノ橋上流)

変化に富んだ水際

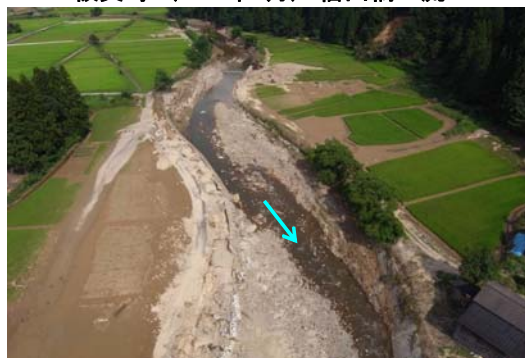
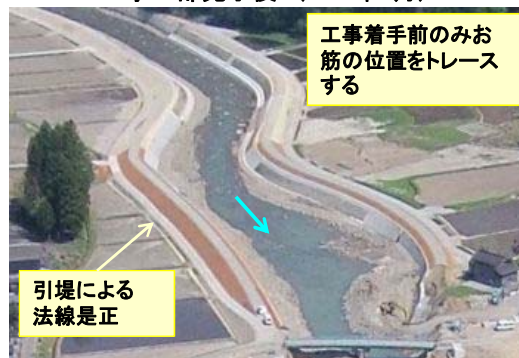
被災時（H23年8月） 檜山橋上流

工事一部完了後（H27年5月）

工事着手前のお筋の位置をトレースする

引堤による法線是正

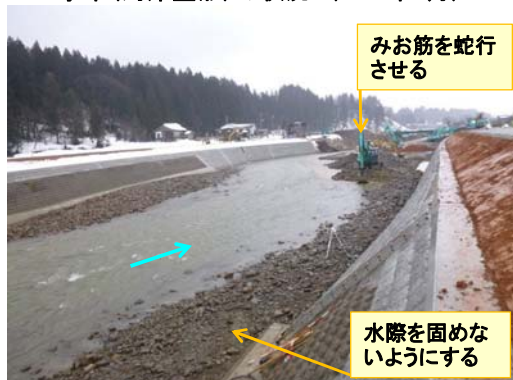
工事中(河床整形)の状況（H27年3月）

みお筋を蛇行させる

水際を固めないようにする

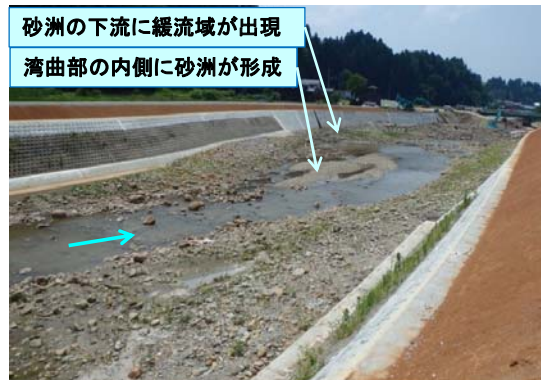
工事完了後（H27年6月）

砂洲の下流に緩流域が出現  
湾曲部の内側に砂洲が形成

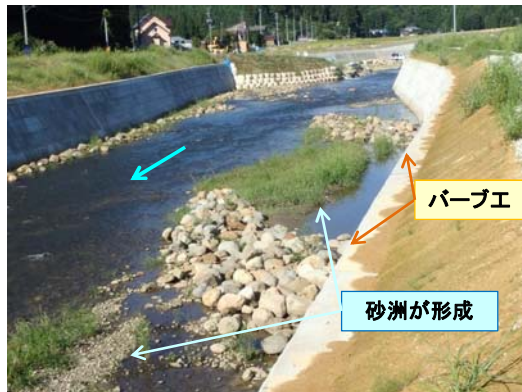
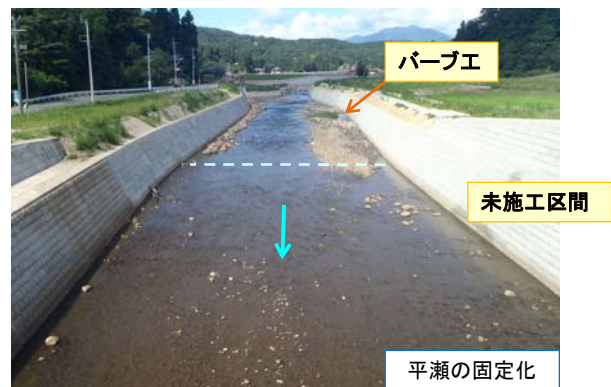
### ■岩盤河床への対応（バープエ）

工事完了5ヶ月後（H28年8月）

バープエ未施工区間との比較（上塩橋上流）

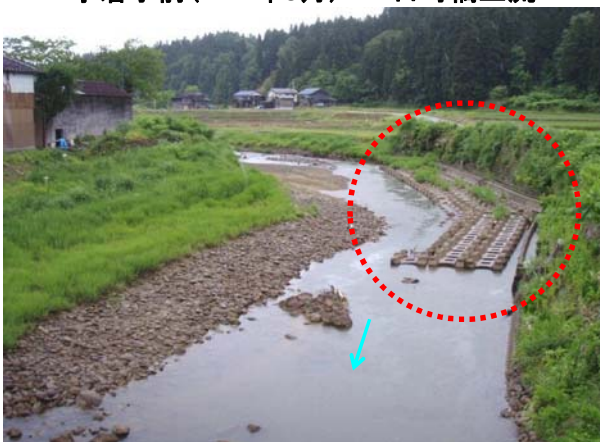
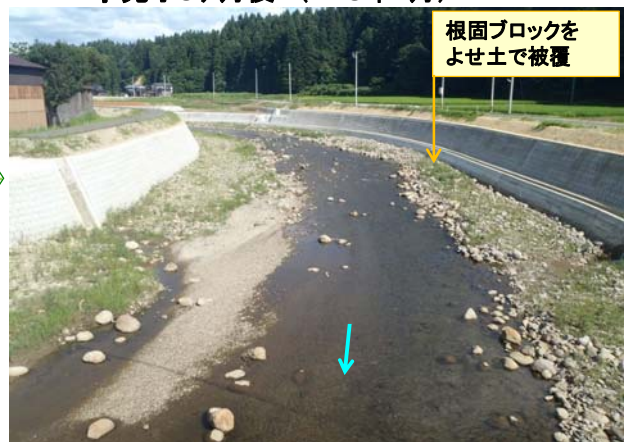
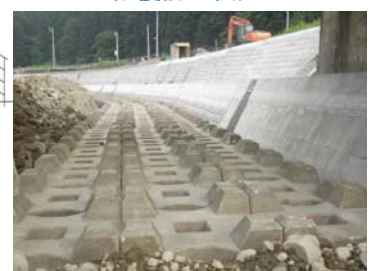
工事着手前（H24年6月） 二日町橋上流

工事完了3ヶ月後（H28年7月）

根固ブロックの上にお筋の掘削土砂をかぶせる。  
■期待する効果  
植生基盤をつくり、早期に植生回復させる。  
また、ブロックが露出した無機質な景観を隠す。

よせ土被覆前の根固ブロック

みお筋を50cm程度掘り込む。  
■期待する効果  
自然なみお筋の早期形成を促す。

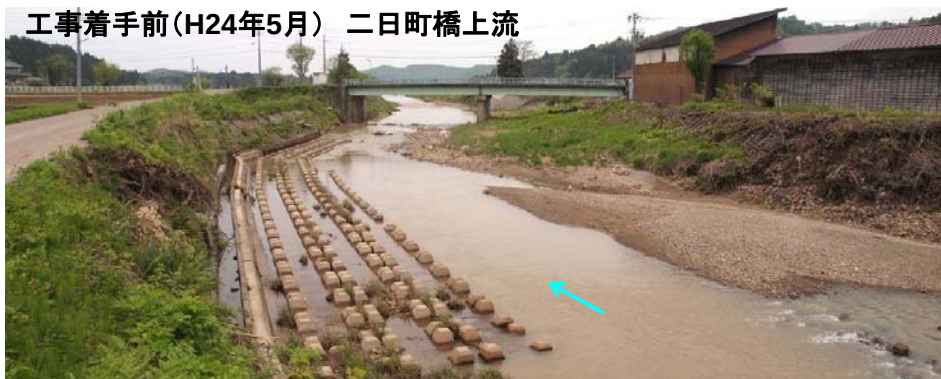
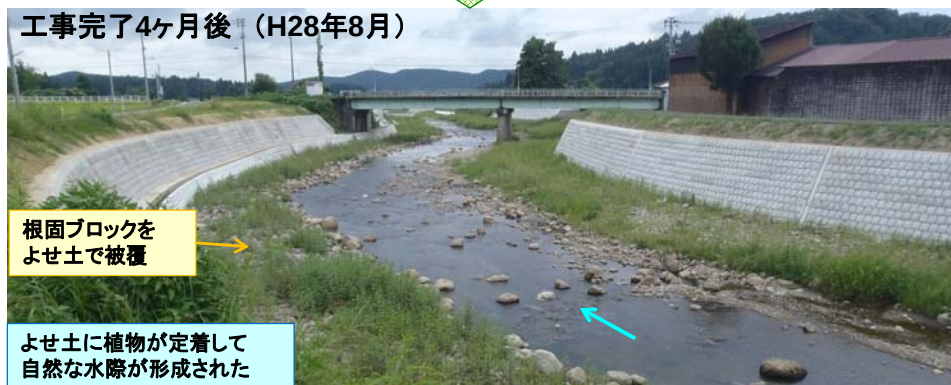
工事着手前(H24年5月) 二日町橋上流

工事完了4ヶ月後 (H28年8月)

根固ブロックを  
よせ土で被覆

よせ土に植物が定着して  
自然な水際が形成された

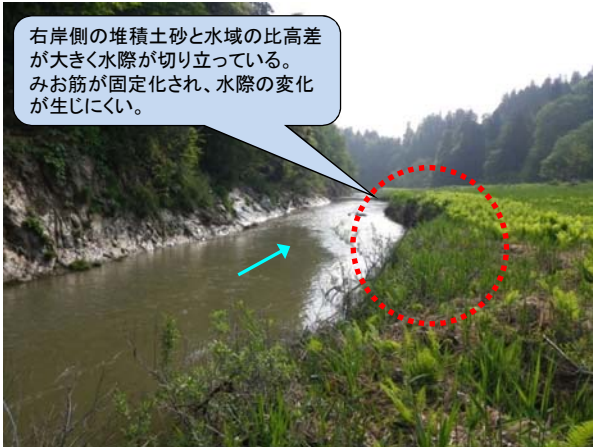
工事着手前(H24.5月)

右岸側の堆積土砂と水域の比高差が大きく水際が切り立っている。みお筋が固定化され、水際の変化が生じにくい。

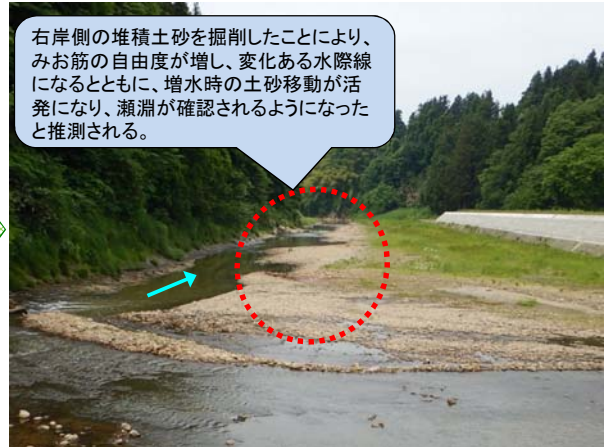
工事完了後(H27.6月)

右岸側の堆積土砂を掘削したことにより、みお筋の自由度が増し、変化ある水際線になるとともに、増水時の土砂移動が活発になり、瀬淵が確認されるようになったと推測される。

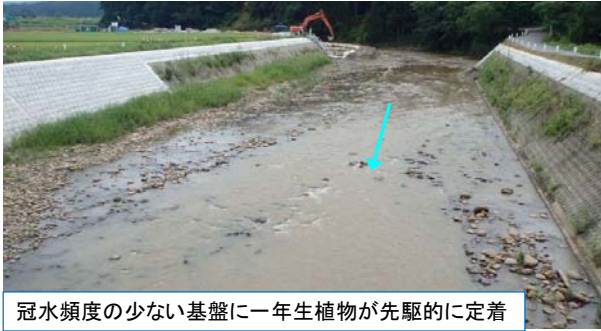
工事完了5ヶ月後(H26.8月) 河原田橋上流

冠水頻度の少ない基盤に一年生植物が先駆的に定着

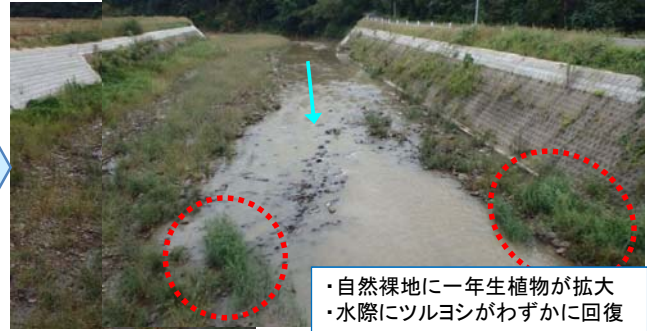
1年半後(H27.9月)

- ・自然裸地に一年生植物が拡大
- ・水際にツルヨシがわずかに回復

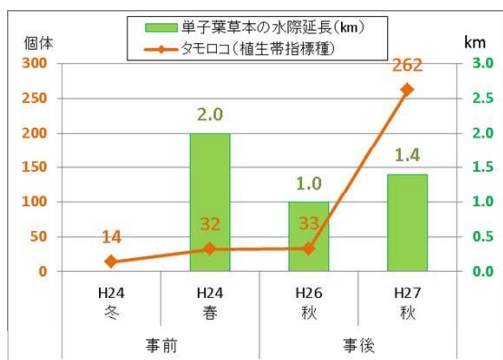
#### ◆植生帯の水際延長と指標種(魚類)の推移

水際植生帯の  
回復  
↓  
タモロコの産卵  
場所、稚魚の  
育成場所として  
機能が回復
