# 信濃川下流における河道掘削の取組 ～湿地環境の創出と 持続可能な河道管理を目指して～

国土交通省 北陸地方整備局  
信濃川下流河川事務所  
調査設計課 秋田桜彩

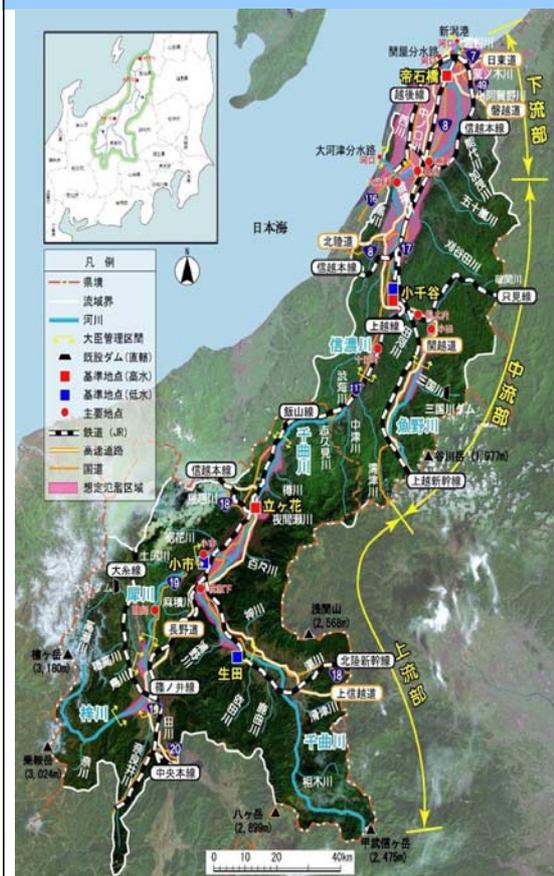
- 長野県・新潟県を貫流
- 幹線流路長、年間総流出量が**日本一**
- 下流部では、本州日本海側最大の政令市である新潟市を氾濫域に有し、**人口及び資産の半数以上が集中。**

流域面積（集水面積）	： 11,900km <sup>2</sup>
幹川流路延長	： 367km
流域内市町村	： 新潟市, 長岡市, 長野市, 松本市等 （25市17町18村）
流域内人口	： 約290万人
想定氾濫区域面積	： 約1,306km <sup>2</sup>
想定氾濫区域人口	： 約140万人
想定氾濫区域内資産額	： 約21兆円

大河津分水路分派点以下、約60km区間

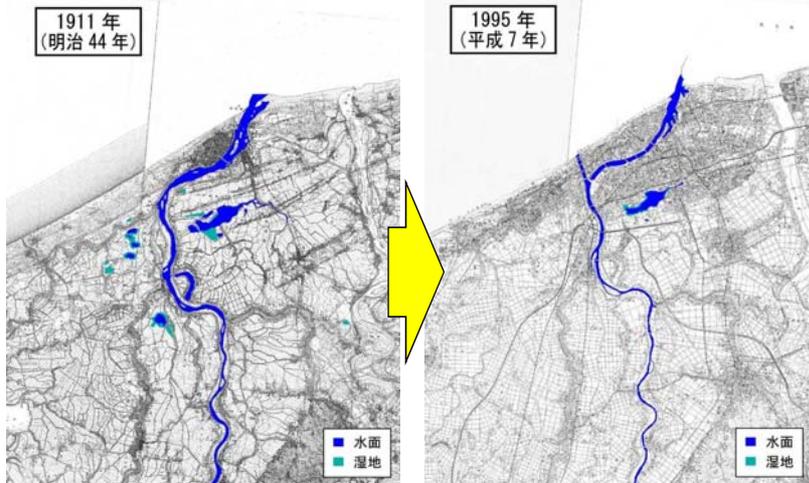
信濃川下流域の湿地と潟湖の変遷

- かつては低湿地帯が形成。生物生息場として自然豊かな環境
- 低湿地帯は減少し、河道内の湿地環境は水際部の樹林地やわずかに残るワンド※1・クリーク※2などの限られた範囲のみ

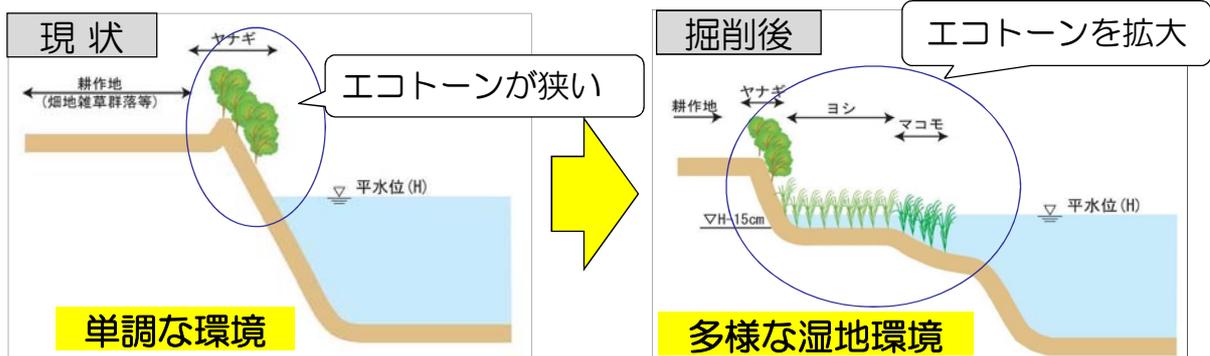
- 現状は、河道部の水際が深く掘れた形状でエコトーンが狭い
- 河道掘削により、エコトーンの拡大と多様な生物生息環境の創出を期待

※エコトーン：水中部と陸地部の移行帯で、生物の生息環境が連続的に  
変化する場所で、多様な生物の生息場所となる

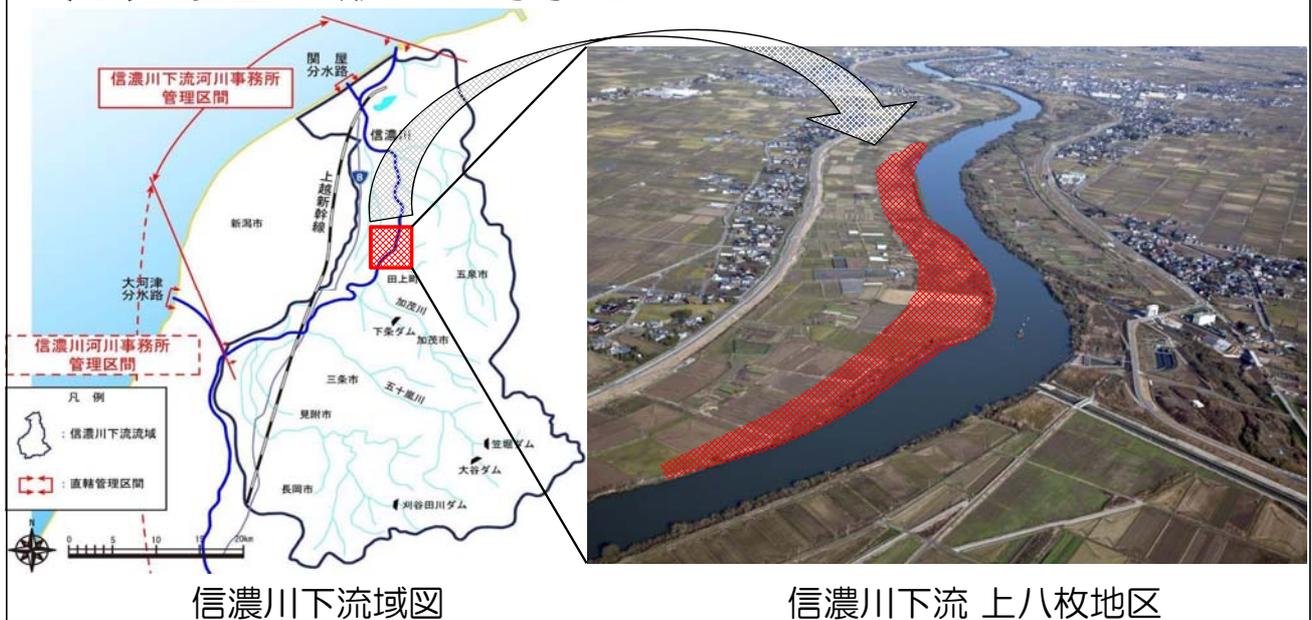
今回の報告の対象：上八枚地区 (左岸22.4k~24.4k) の河道掘削  
 目的：流下能力の確保  
 湿地環境の増大による生物生息環境の創出

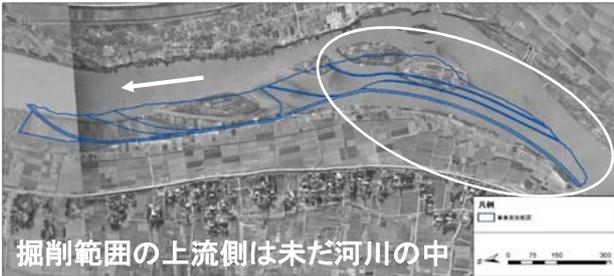
1947~1948 (S22~23)

掘削範囲の上流側は未だ河川の中

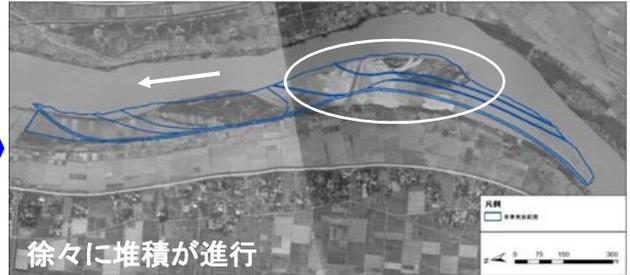
1962 (S37)

徐々に堆積が進行

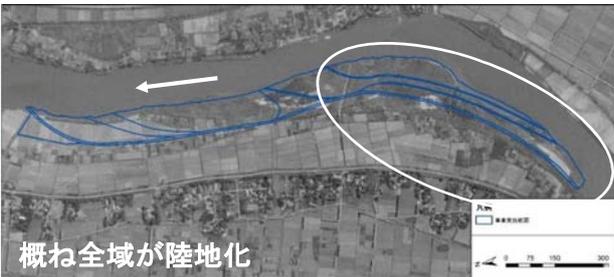
1967 (S42)

概ね全域が陸地化

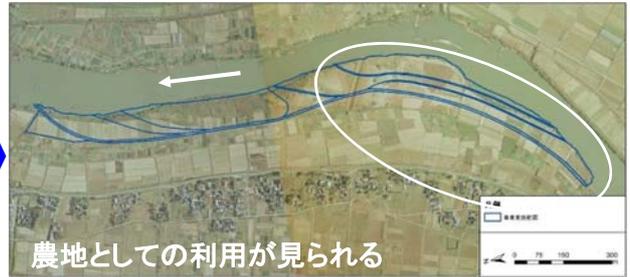
1975 (S50)

農地としての利用が見られる

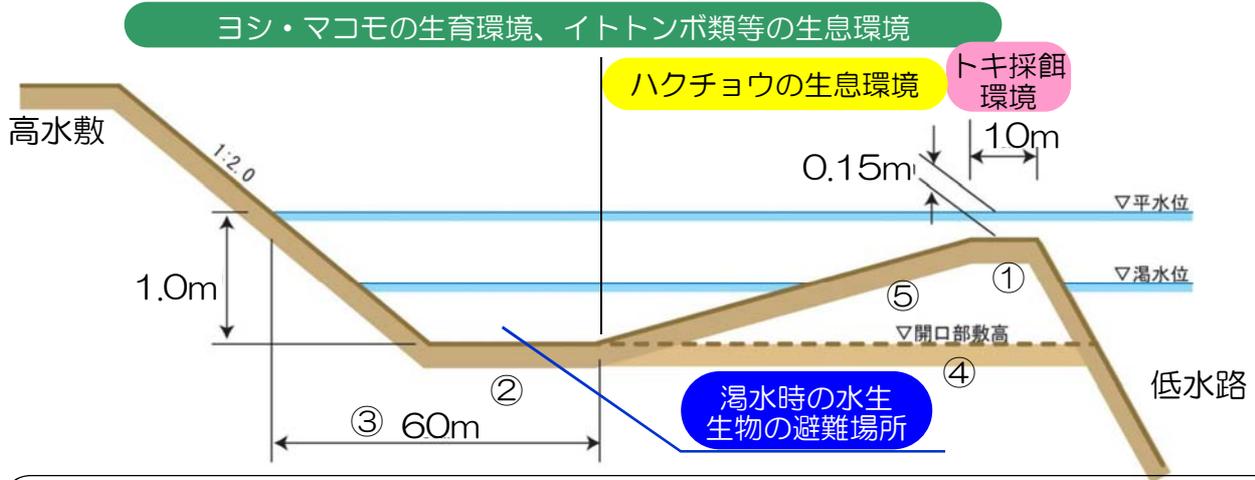
- ①浅い水深：トキの採餌・休息場としての機能
- ②深い水深：植物の進入抑制、濁水時の水生生物の避難場所
- ③逃避距離：ハクチョウの逃避距離として、水際から60m確保
- ④開口部：本川と湿地間の生物の移動、出水時の土砂堆積防止
- ⑤法面勾配：現地地形にあわせ緩勾配とし、エコトーンを形成

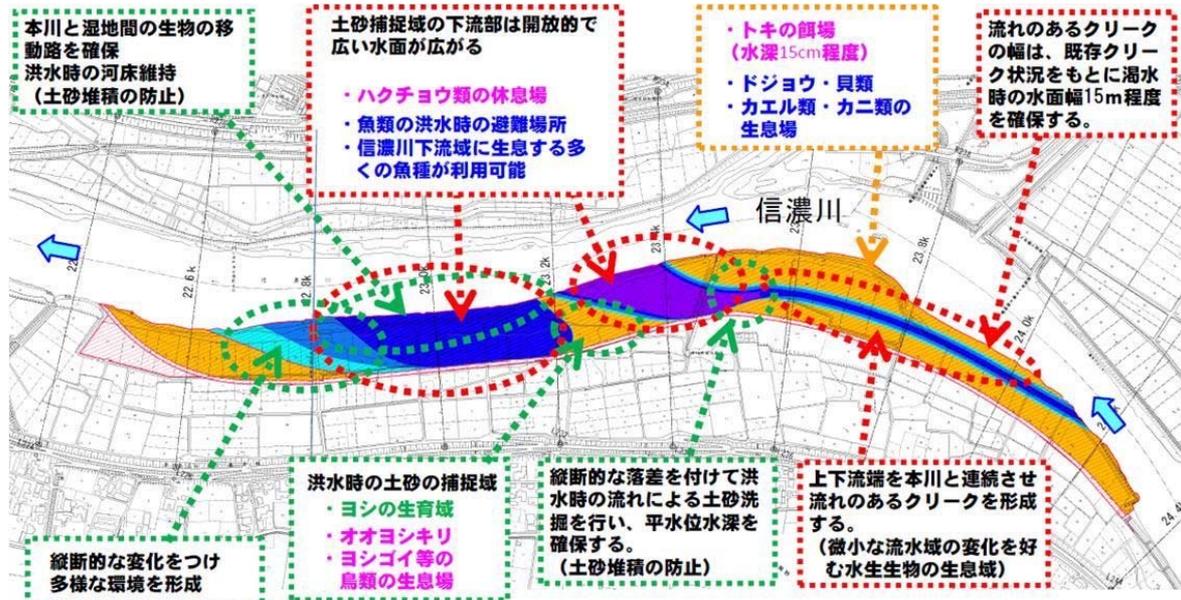
### 上八枚地区の平面計画

凡例	
	掘削範囲
	平水位水深=約15cm程度(トキの採捕・休憩所)
	平水位水深=約15cm~50cm程度(平水と濁水での水位変動域)
	平水位水深=約50cm~100cm程度(濁水時の貯水範囲)
	平水位水深=約100cm~150cm程度(湿地、濁水時における魚類等・水生生物の避難場所)
	平水位水深=約150cm程度(湿地、濁水時における魚類等・水生生物の避難場所)

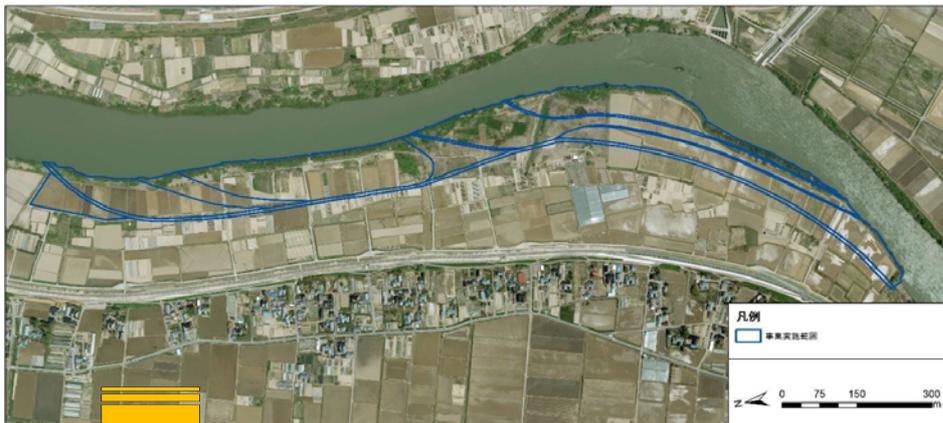
2009  
(H21)

河道掘削前

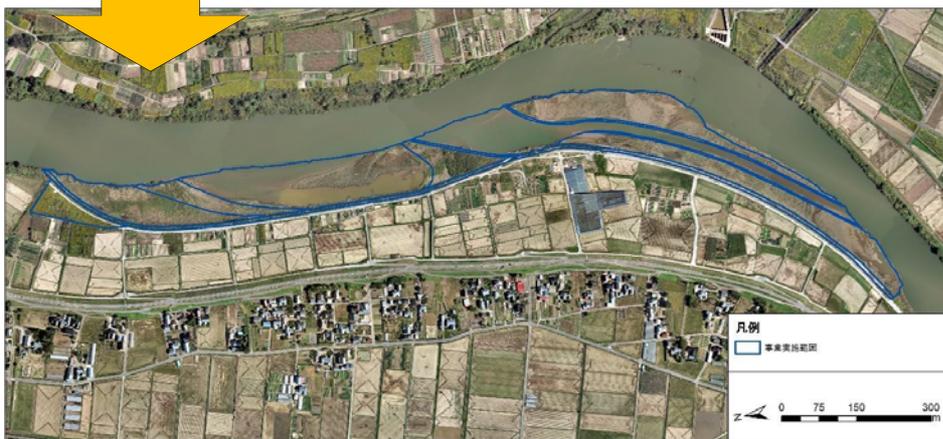
2016  
(H28)

河道掘削後

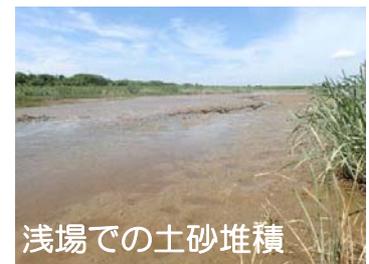
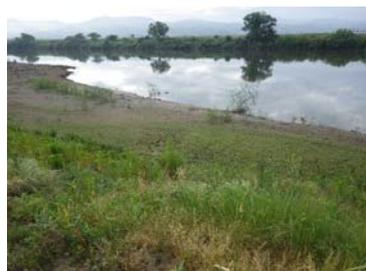
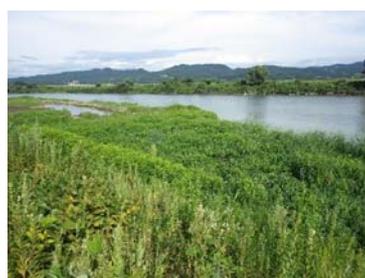
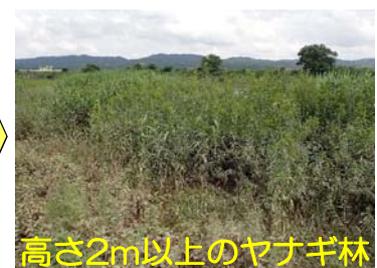
- 掘削後の**土砂堆積**により、形成した開放水面や浅場が**陸地化**
- 陸地化が拡大し、**ヤナギ類※が進入**
- 掘削後4年目となる範囲では高さ4m以上、掘削後1年でも2m以上に生長

※ヤナギ類：  
裸地部に根付くと生長が早く、ヤナギ林の**単調な環境**となりやすい。  
洪水時の河積阻害や土砂捕捉の原因、**流木発生源**となる。

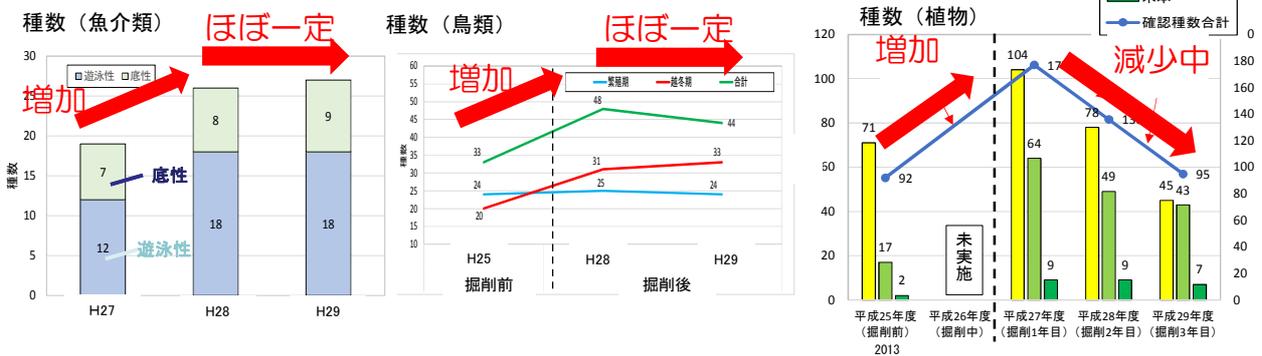
- 魚介類、鳥類、陸上昆虫類  
 →掘削直後に種数が大きく増加したが、H29年は前年と同程度
- 植物  
 →掘削直後に種数が大きく増加した後、1～2年生草本を中心に減少傾向が継続

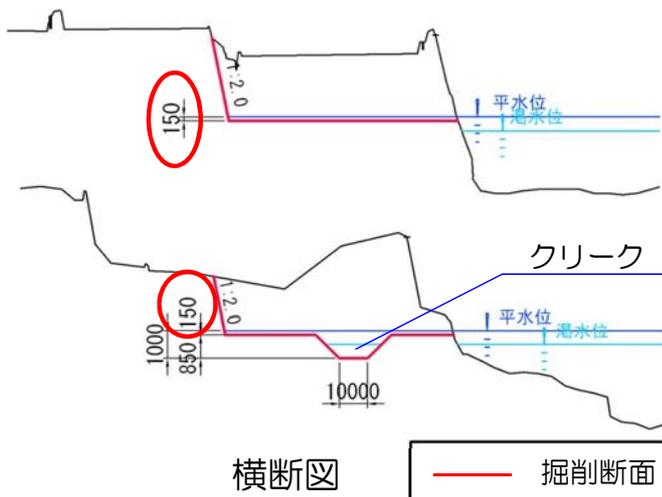
「平水時に冠水する高さ」として、年間を通じた水位から  
平水位-15cm に設定

- ・しかし、調査結果から、目標とした条件の実現は不十分であった

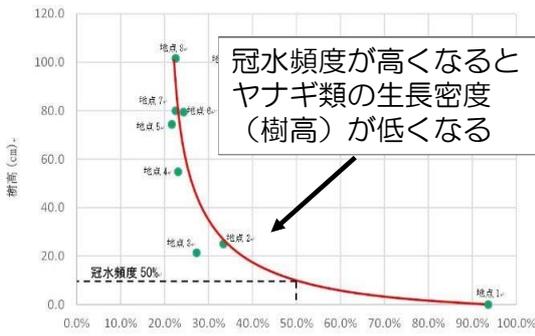
### a) 冠水頻度とヤナギ類の生長状況調査

- 冠水頻度50%以上がヤナギ類の生長を抑制できる目安

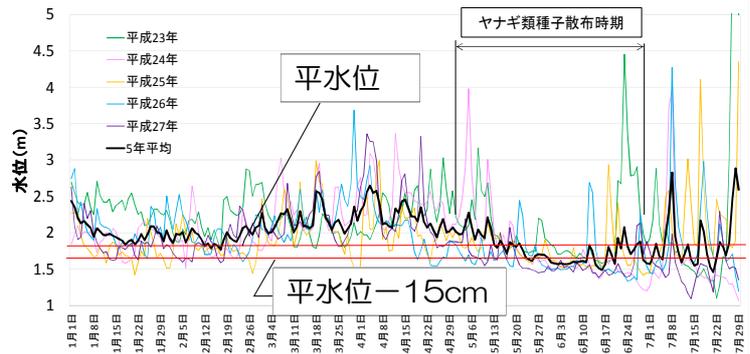
### c) 掘削基盤高と水位設定の調査

- ヤナギ類種子散布時期(5~6月)に冠水した状態であれば、種子は定着することなく流下する(定着・発芽抑制)

ヤナギ類種子散布時期(5~6月)に冠水する高さを掘削基盤高とする

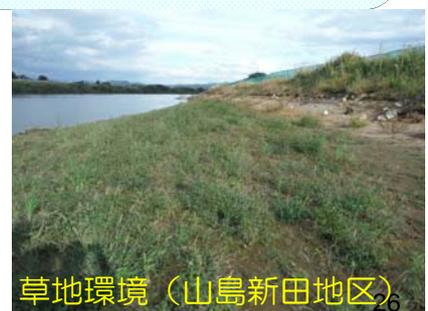
草地環境(山島新田地区)

ヤナギ類の進入範囲は狭い  
→ 一定の進入抑制効果を得られている

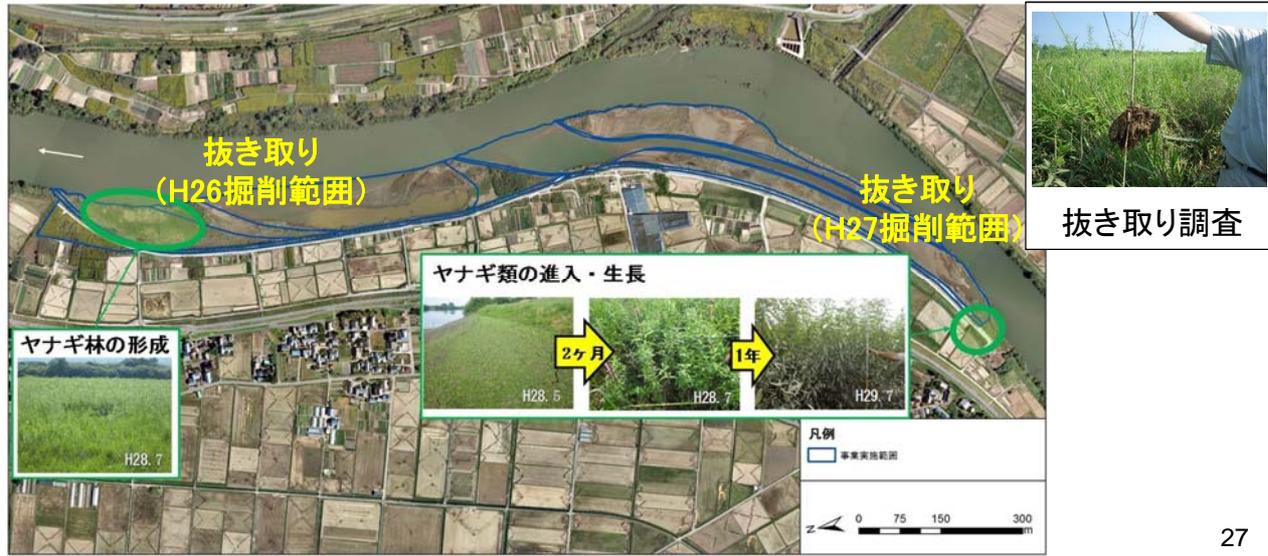
環境（地盤高、冠水頻度、種構成等）の異なる地点において、ヤナギ類を抜き取り（人力）、その後のヤナギ類の生育状況の変化をモニタリング

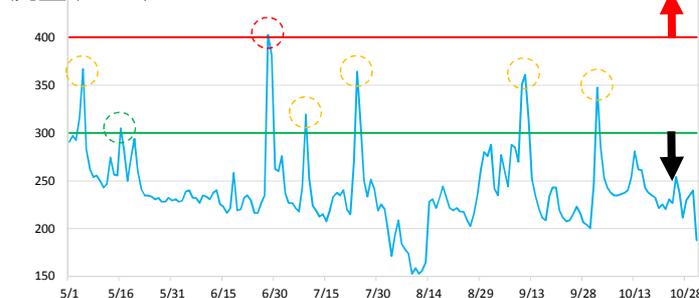
#### 目的① 出水規模ごとの河床変動を把握

環境への影響：大

環境への影響：中

河床変動が生じる下限値

環境への影響：なし

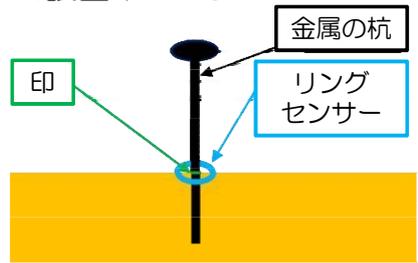
＜設置イメージ＞

：出水直後に河床の洗掘・堆積状況を確認

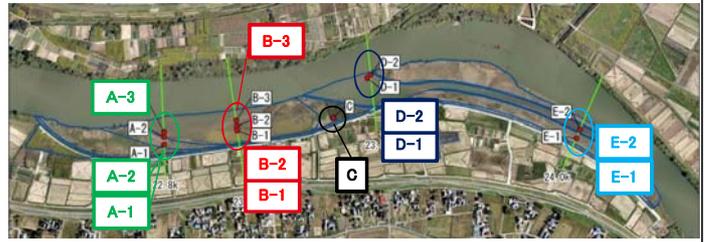
- 出水により土砂堆積 (10箇所/全11箇所)
- 河床変動が生じる下限の水位を把握

(掘削地が全面冠水する水位  
+約50cm)

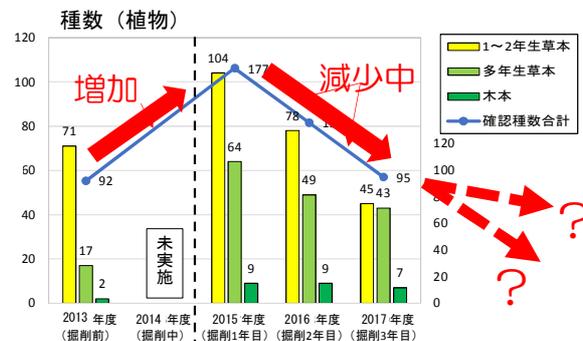
- 魚類、鳥類、昆虫類：確認種数の変動に安定傾向  
→ 掘削完了後3年目(H30)の調査結果を確認の上、終了  
→ 「水辺の国勢調査」等で長期的変化を把握
- 植物：種数の減少傾向が継続  
→ 出現状況が概ね安定するまで調査継続
