第16回 川の自然再生セミナー「河道掘削と断面設定の工夫」  
2018年11月6日

# 河道掘削と氾濫原環境保全の両立 ～イシガイ類と魚類を対象として～

永山 滋也

岐阜大学 流域圏科学研究センター  
兼 株式会社 建設環境研究所

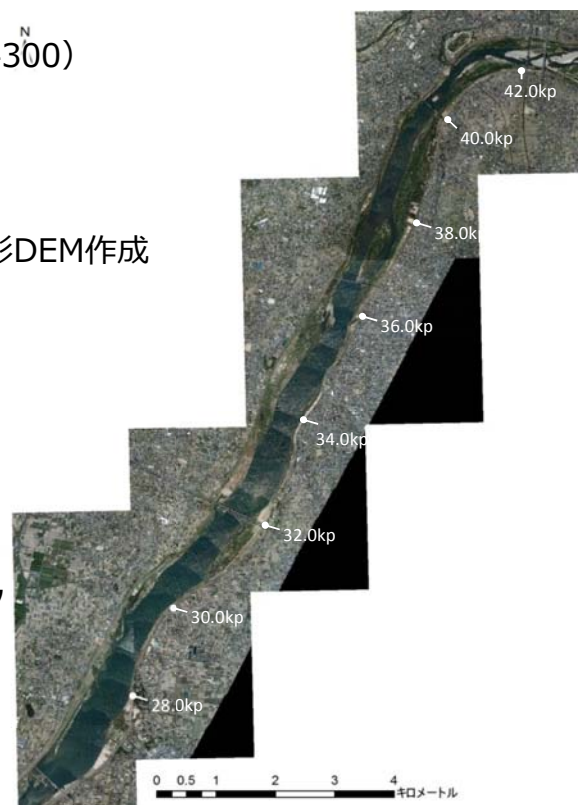
## 木曽川・二枚貝生息環境の10年間の変化

◆調査範囲：木曽川26～40KP  
(自然堤防帯、セグメント2-2, 1/4300)

✓航空レーザー測量 (LP)

◎2007年と2017年のデータ取得, GISで地形DEM作成

✓水位観測所の日水位データ

◎2007年(2003-2007)と  
2017年(2013-2017)のデータ取得

✓現地調査データ (対象50水域)

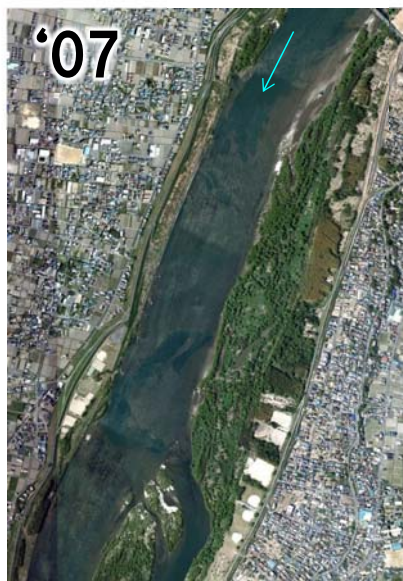
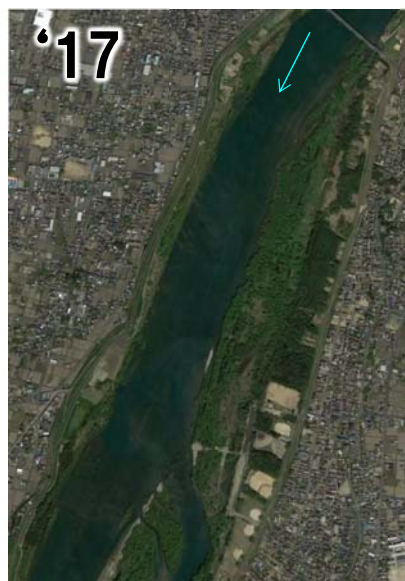
## ＜地形変化の特徴:玉野井地区の例＞

✓上流端部と、流路に沿った肩部で土砂堆積が進行  
→冠水機会の減少、水域環境劣化の懸念

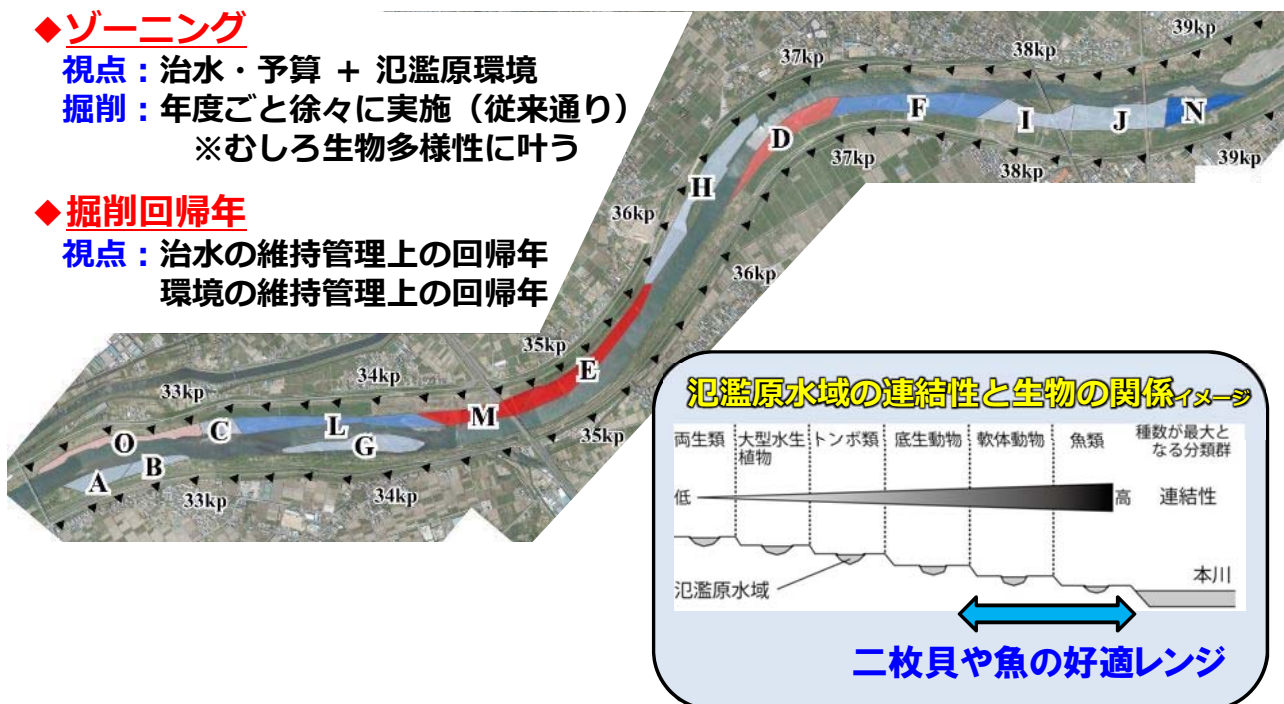
### ゾーニングと掘削回帰年に基づく循環的管理

#### ◆ゾーニング

視点：治水・予算 + 氾濫原環境

掘削：年度ごと徐々に実施（従来通り）

#### ◆掘削回帰年

視点：治水の維持管理上の回帰年

環境の維持管理上の回帰年
