# 多自然川づくり参考事例集

## 多自然川づくりの参考事例

## ■現況河道の法線を活かした改良復旧：元町川（岩手県）

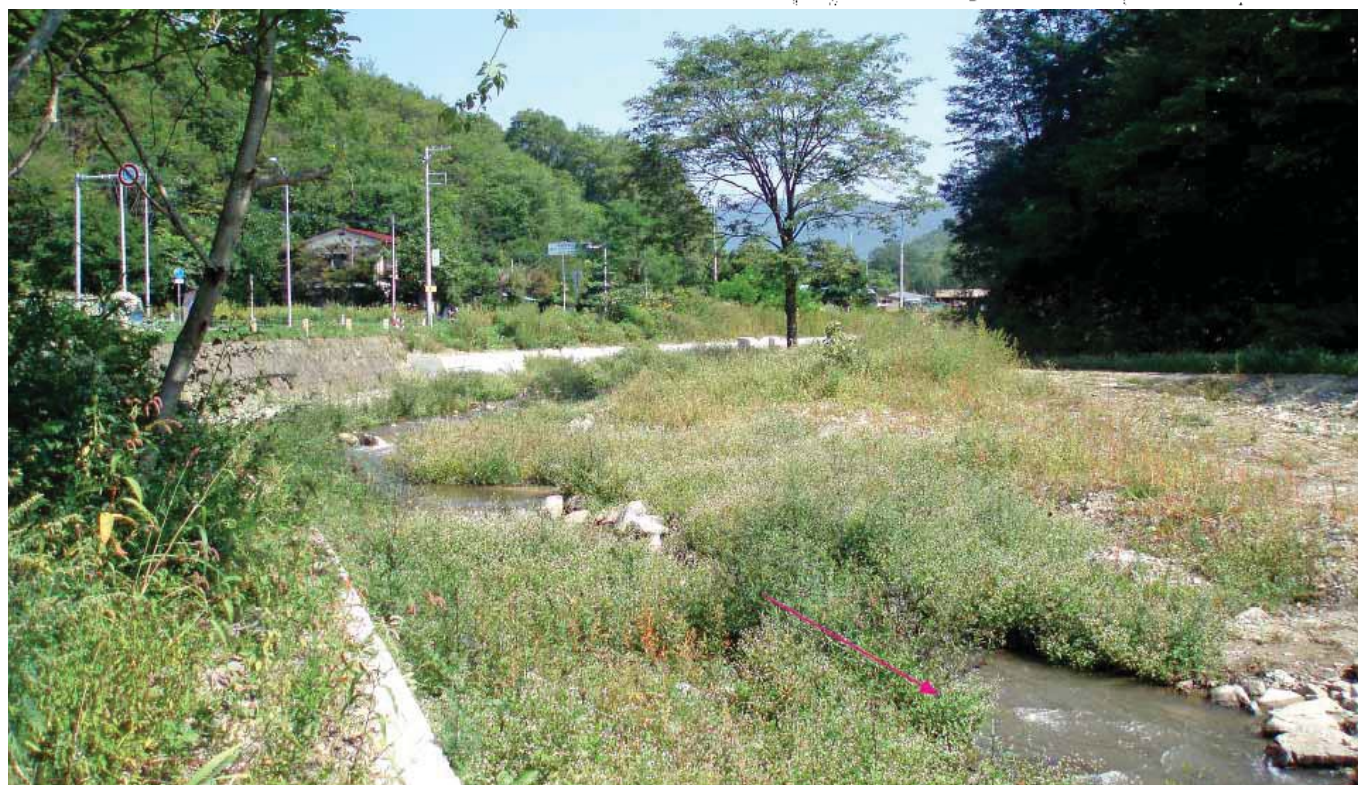
写真 7：山付部施工後（2008.9）

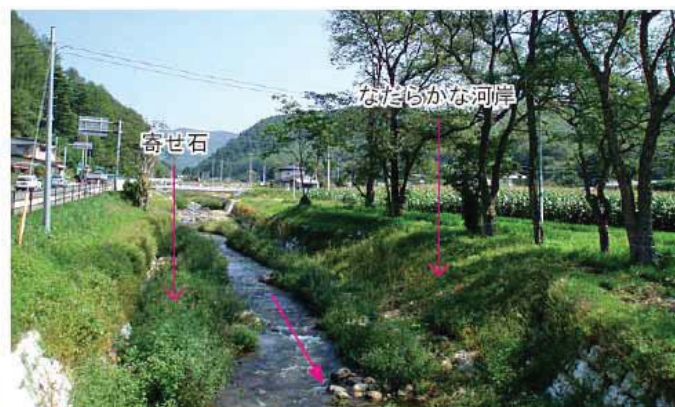
写真 13：河畔林の保全／なだらかな河岸

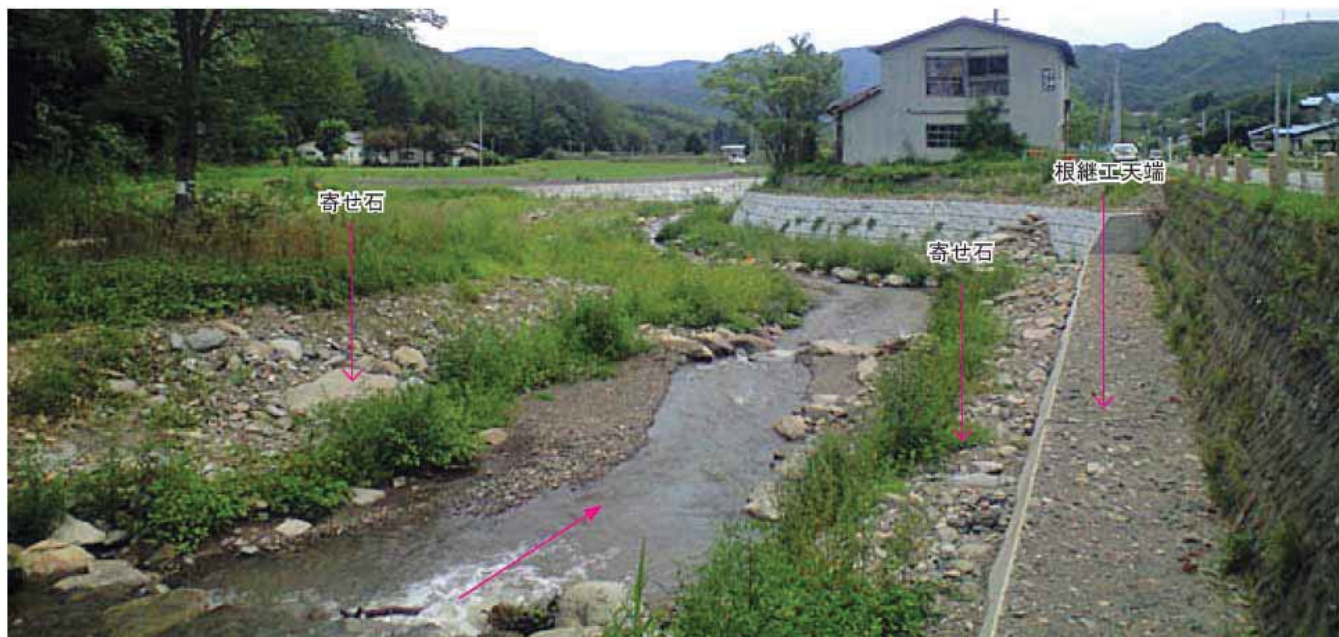
写真 14：既設護岸根継工天端処理

＊根継工天端に礫質土を敷ならし、寄せ石をして目立たないように工夫。

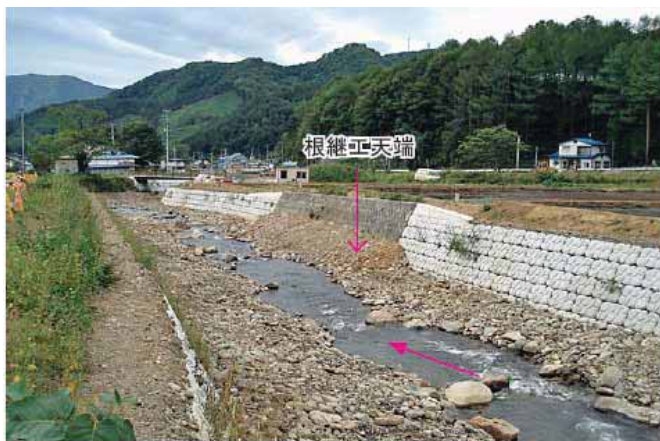
写真 15：既設護岸根継工天端処理

＊寄せ石をして目立たないように工夫。

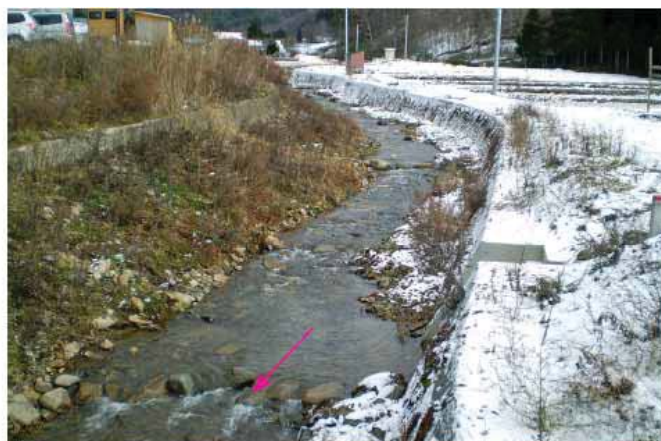
写真 16：非対称の河岸（外岸が立ち内岸は緩やか）

＊河道の場所特性に応じた横断形を考える。

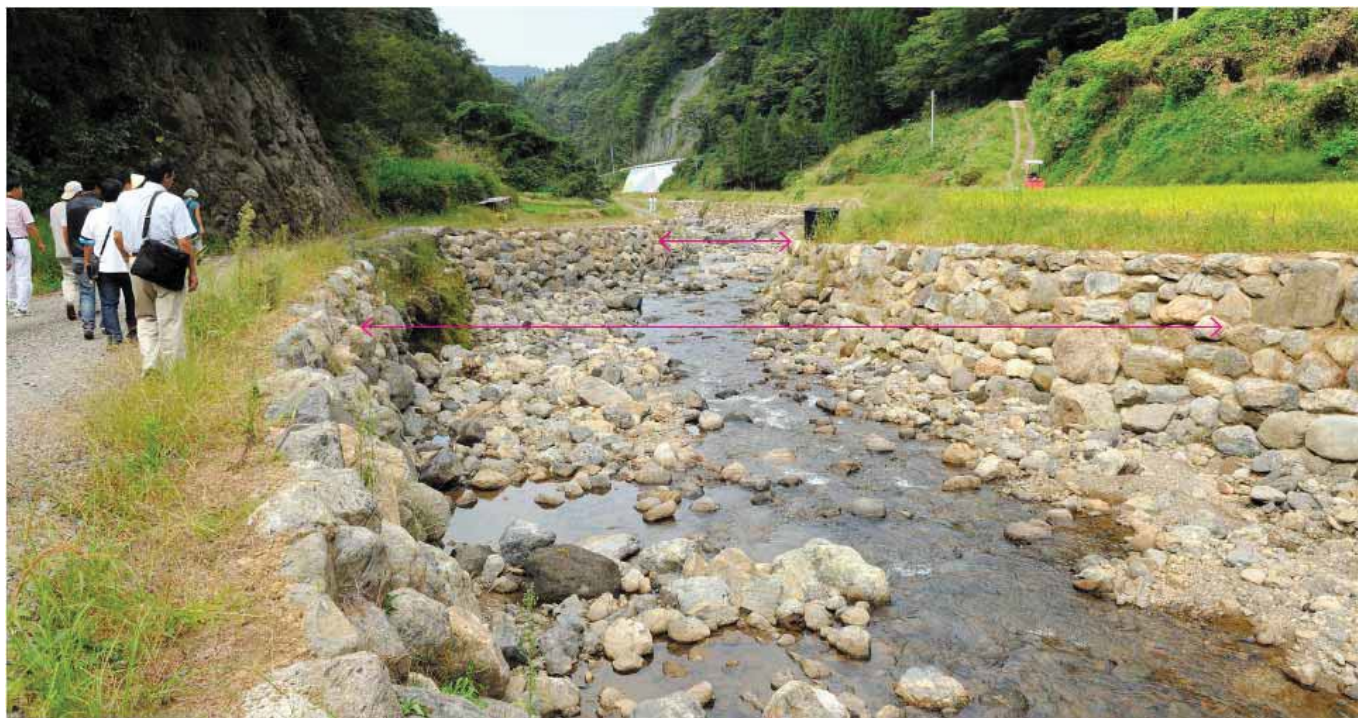
写真 3：川幅の変化。河岸がえぐられて川幅が広がったところは広がった川幅に合わせた改修をした。

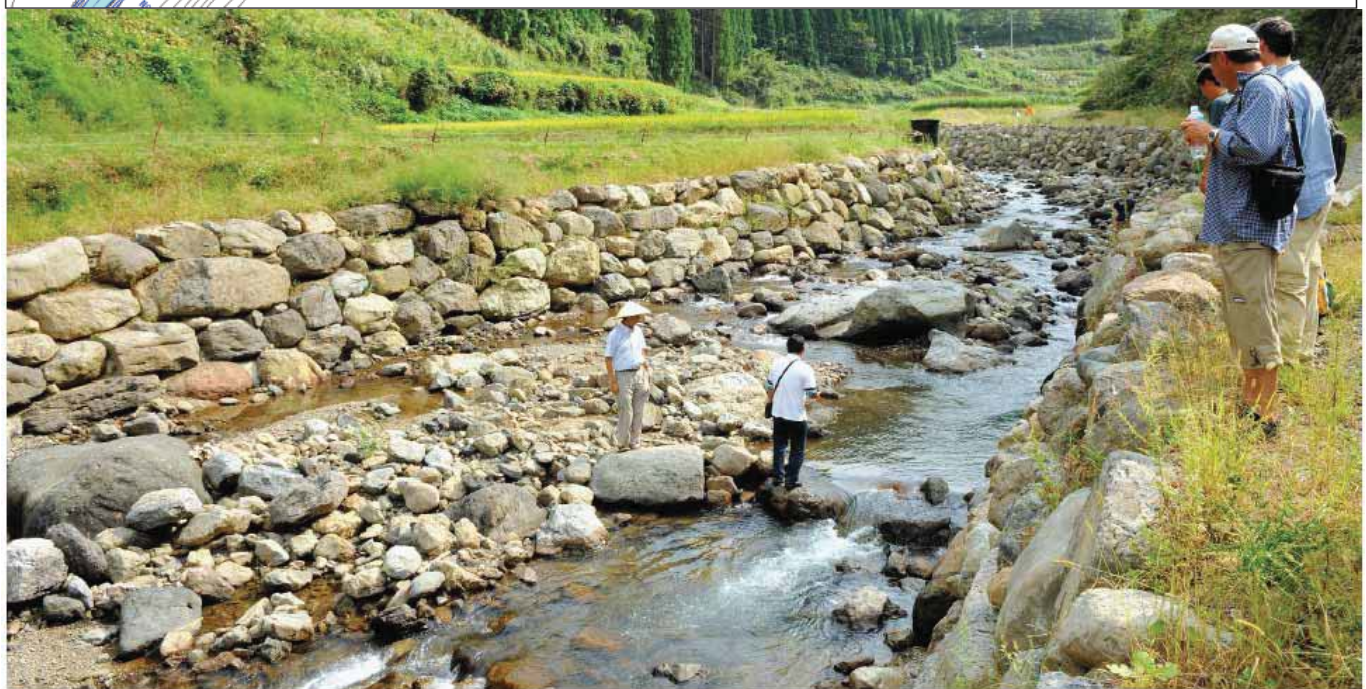
写真 4：転石を河床に再配置して多様な流れを回復する。再配置された転石は自然の落差として機能し、河床の安定に役立つ。

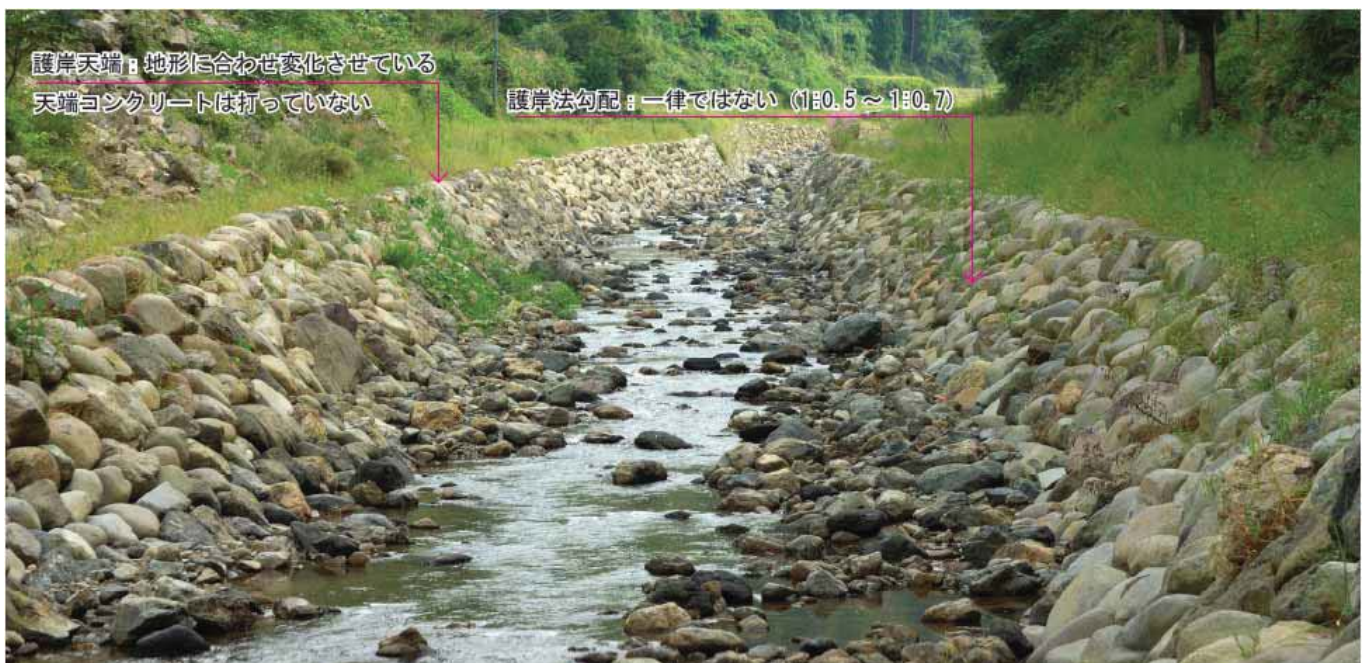
写真 5：川幅や護岸のり勾配を河道特性に応じて変化させた。護岸表面のテクスチャー、護岸天端の柔らかさ（天端コンクリートを打たないで）で周囲と調和した景観としている。

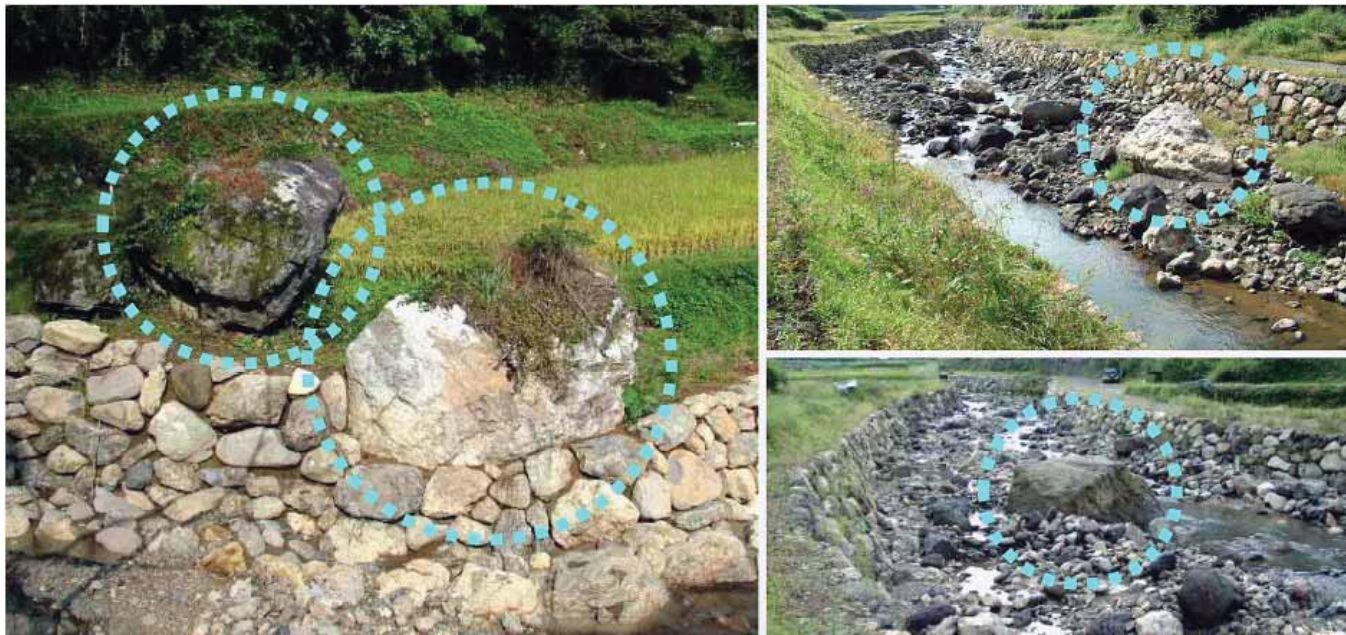
＊昔から地域住民が見慣れた風景（巨石）を極力残す（親しみや癒し空間を感じさせる護岸を構築する）。

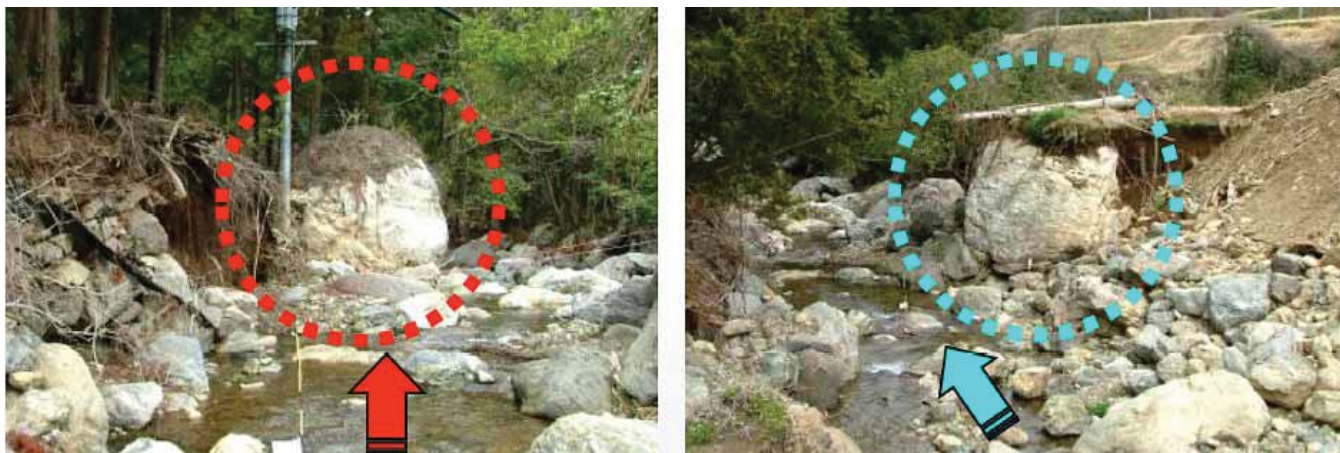
＊河積を阻害している転石と護岸の一部として有効に利用できる大転石を見極める。

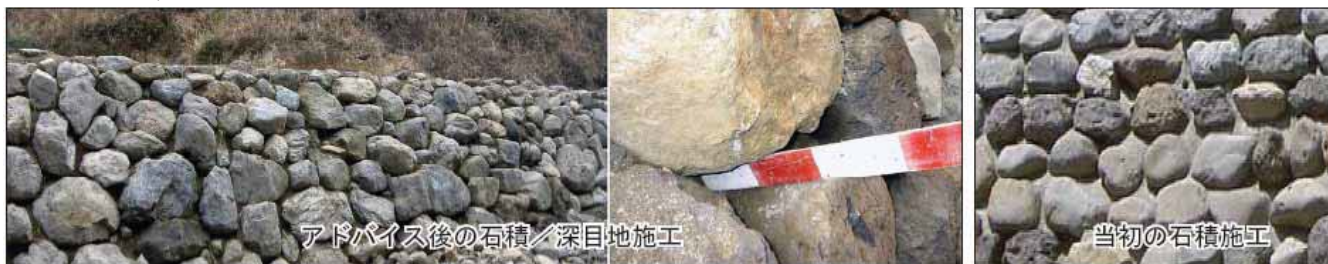
＊当初の石積は、石が均一で縦横の目地が通り、コンクリートにはめ込まれたような「石積」であった。

＊アドバイザーからの指摘を受けて、以降は大中小の石をかみ合わせ、深目地施工に変更した（コンクリートが見えないようにする）。

＊地元住民や施工業者が粘土に混ぜるクリムソクローバー、レンゲ等の種子を提供し、深目地の空隙に土を詰めた。

＊石積の目地から草が生え、柔らかい感じになってきている。

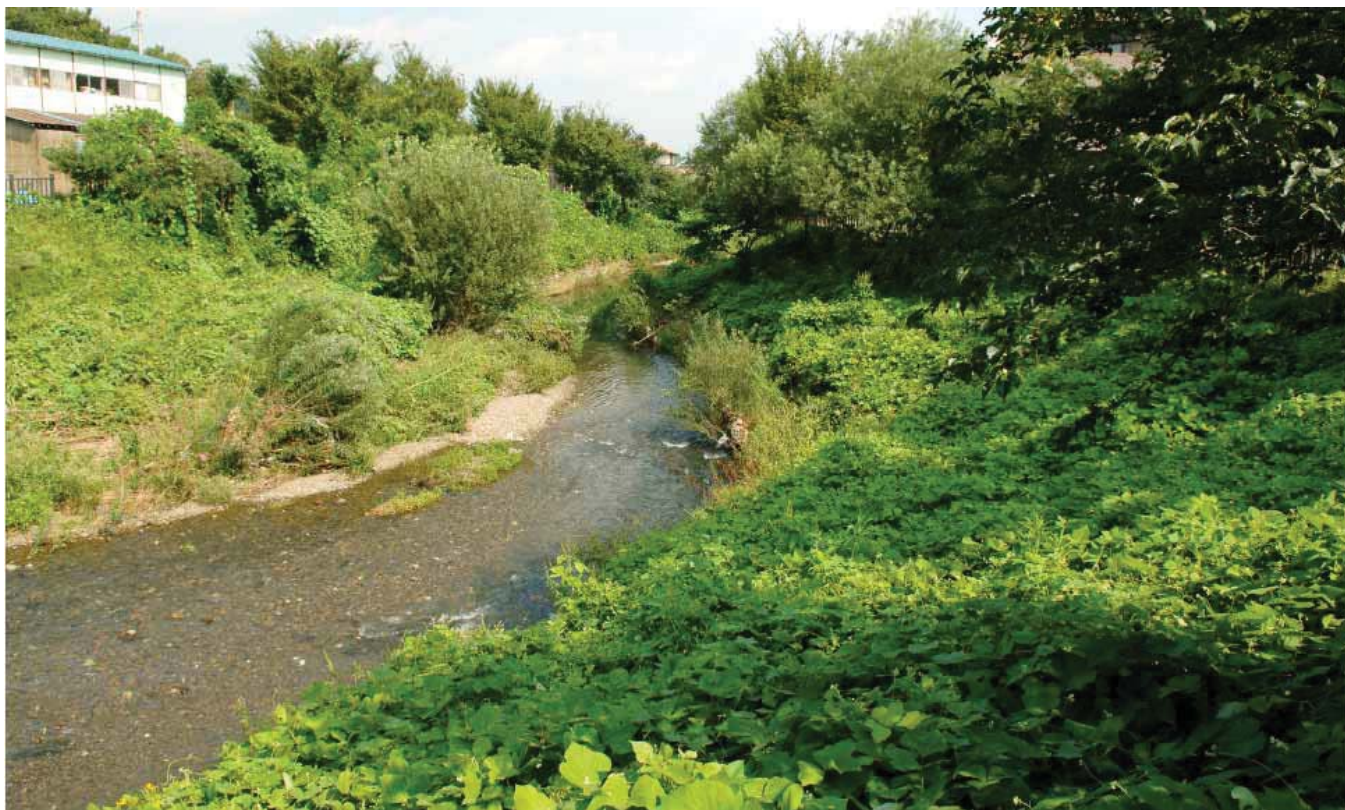
写真 3：河畔林と蛇行流路を保全した区間。写真 1 と比較すれば、蛇行流路の多様性が高いということは一目瞭然である。現況流路を基本に平面計画を立案することが重要。

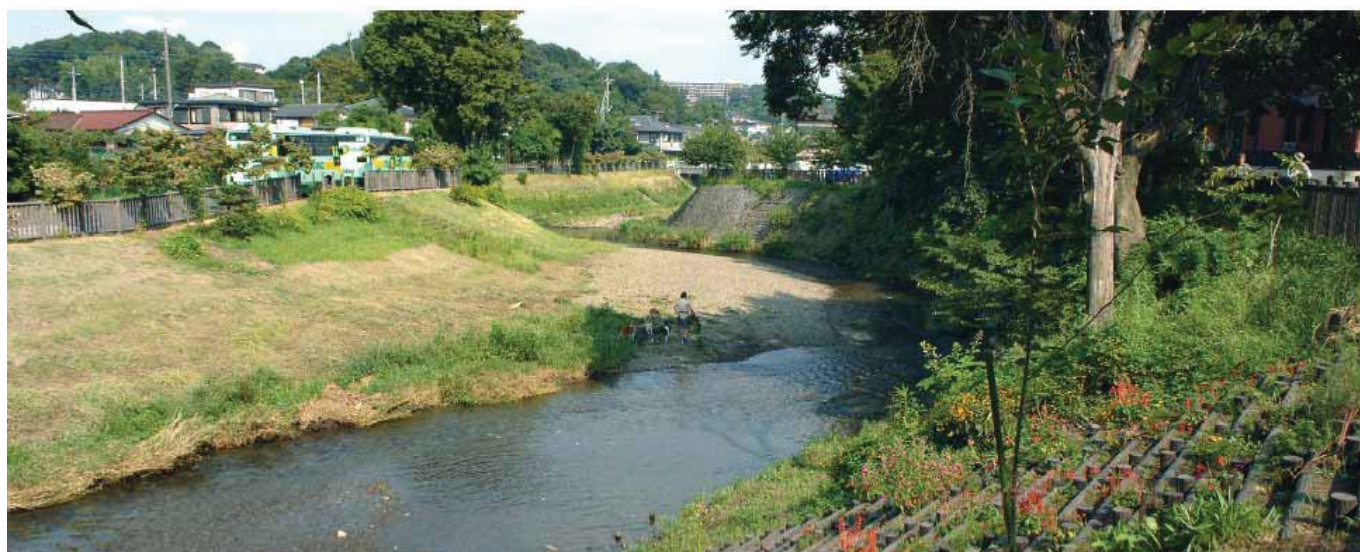
写真 8：写真 7 の上流側から：川の自然性回復のポイントは川幅が広い（川の自由度が高い）ことである。

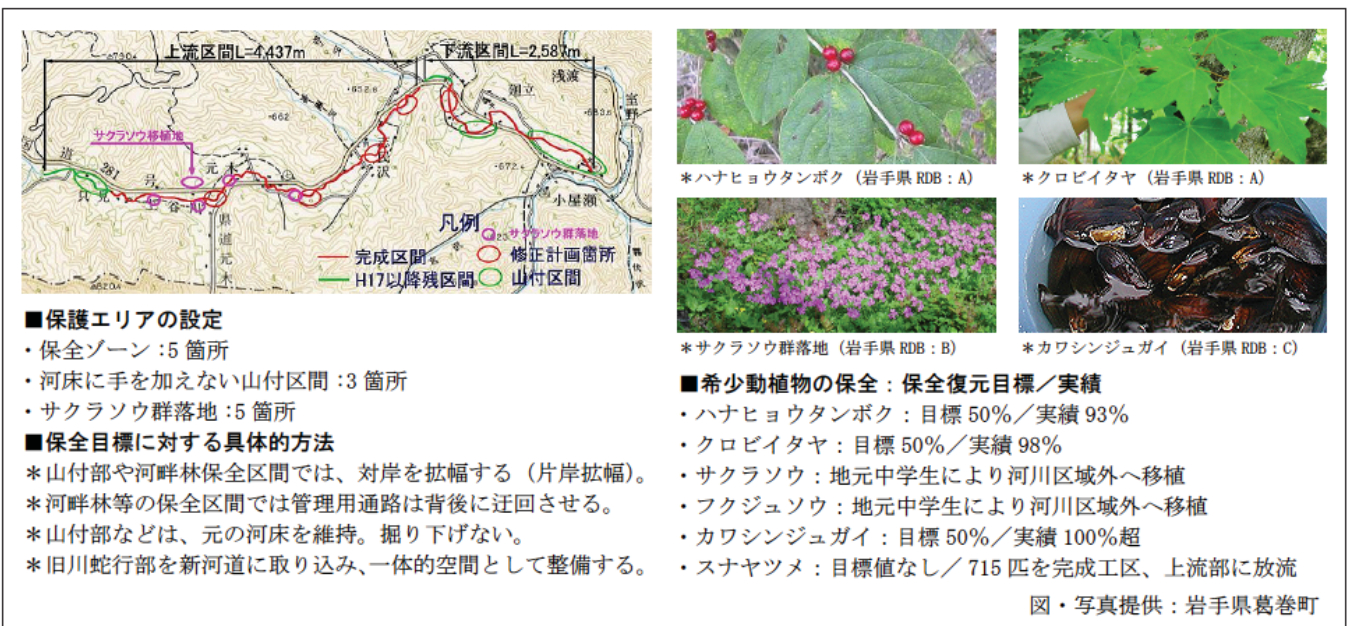
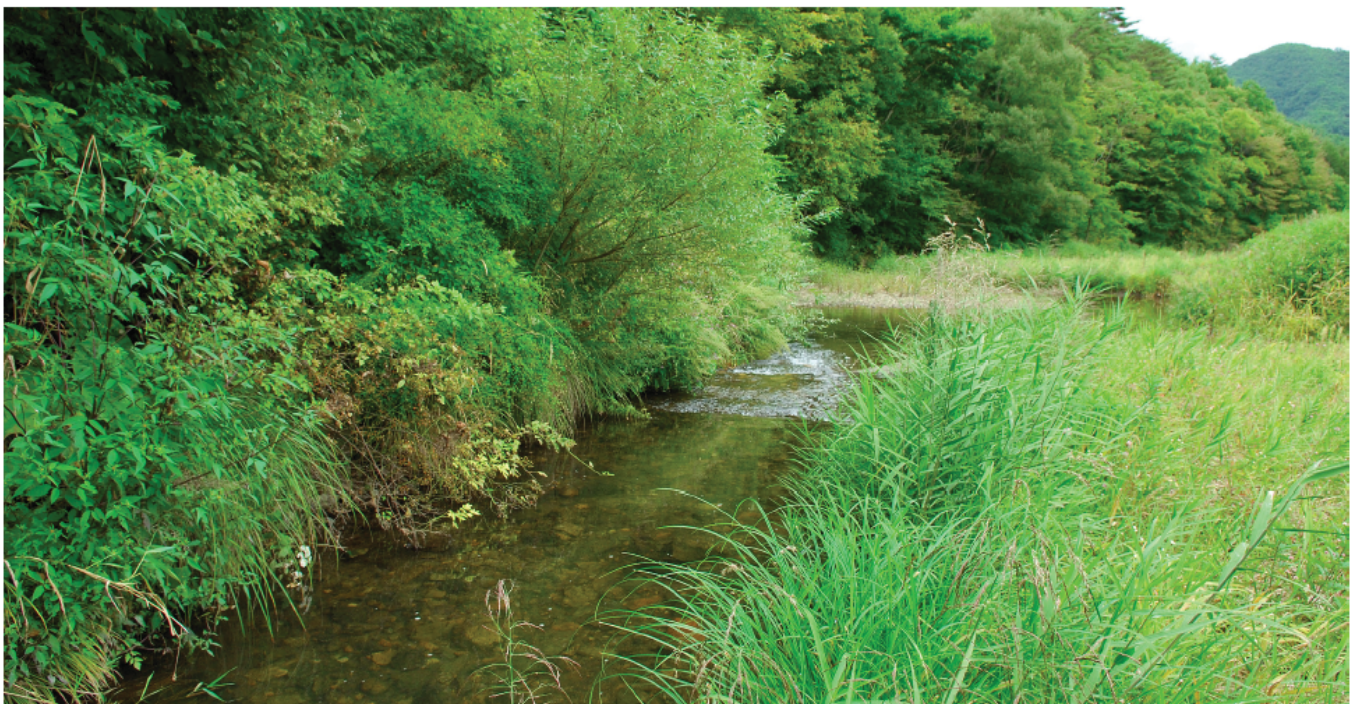
写真1：山付部の河岸と河床をそのまま保全し対岸を拡幅した区間。この場所の川らしさが保たれている。

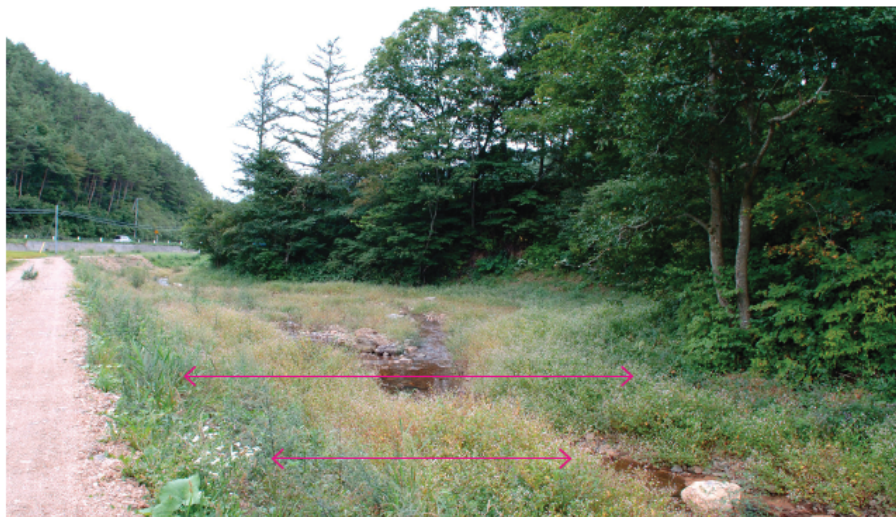
写真 4：山付部を保全し、片側を拡幅した区間。＊山附の河岸は蛇行しているため川幅は変化する。川幅の変化は川の作用に

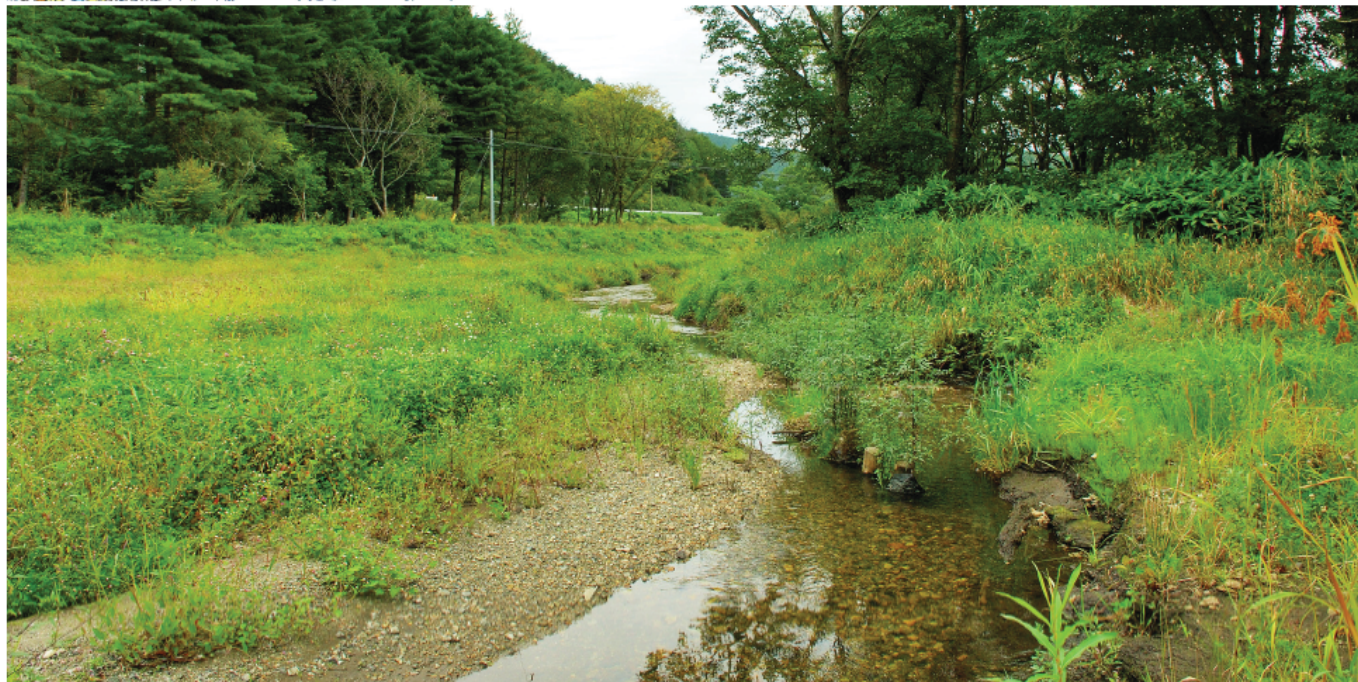
写真 5：当初設計を見直し旧川蛇行部を埋めずに新河道と一体的に整備した区間。

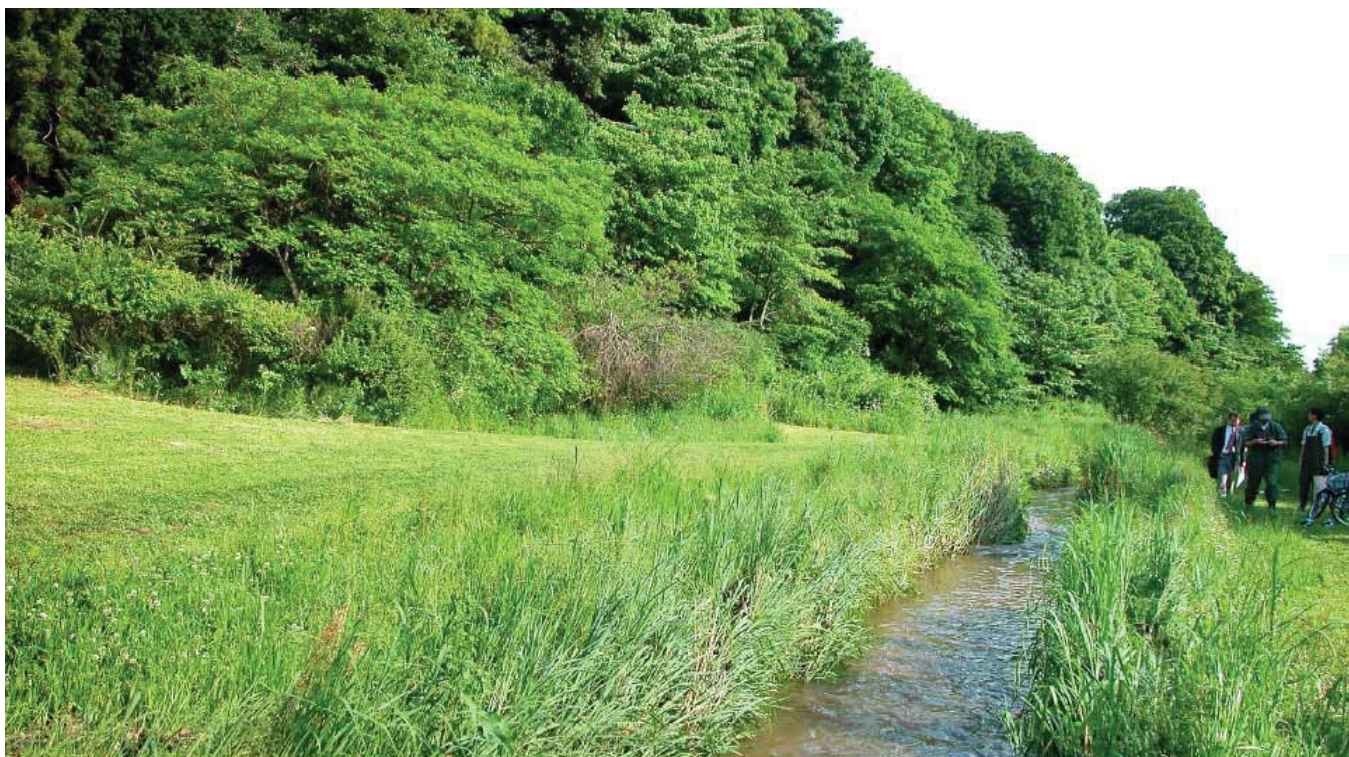
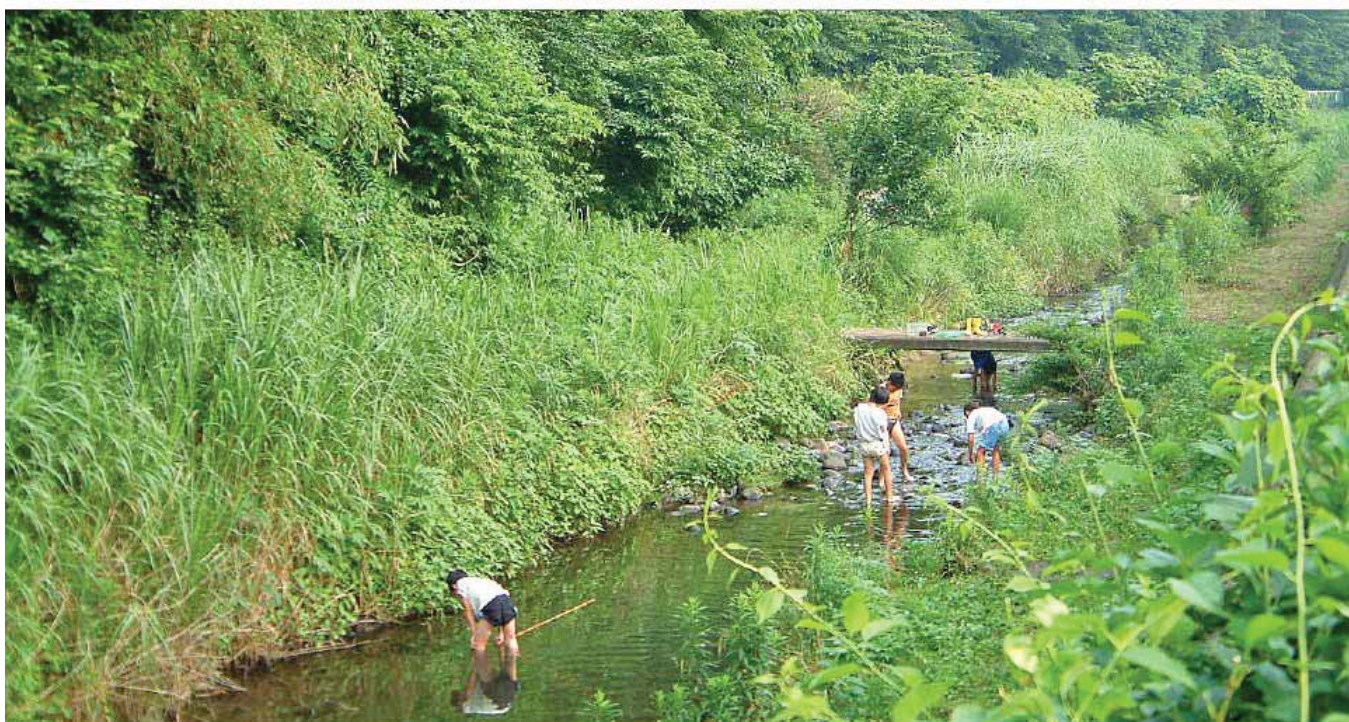
\*斜面林との連続性（景観／生態系）を保全するという視点。山側の斜面は自然地形が保たれているので不自然さが無い。地形の変化にあわせて川幅も変化する。人間の都合（治水計画上の標準断面）にあわせるのではなく、その土地の空間との折り合いの付け方を工夫するという視点が重要である。

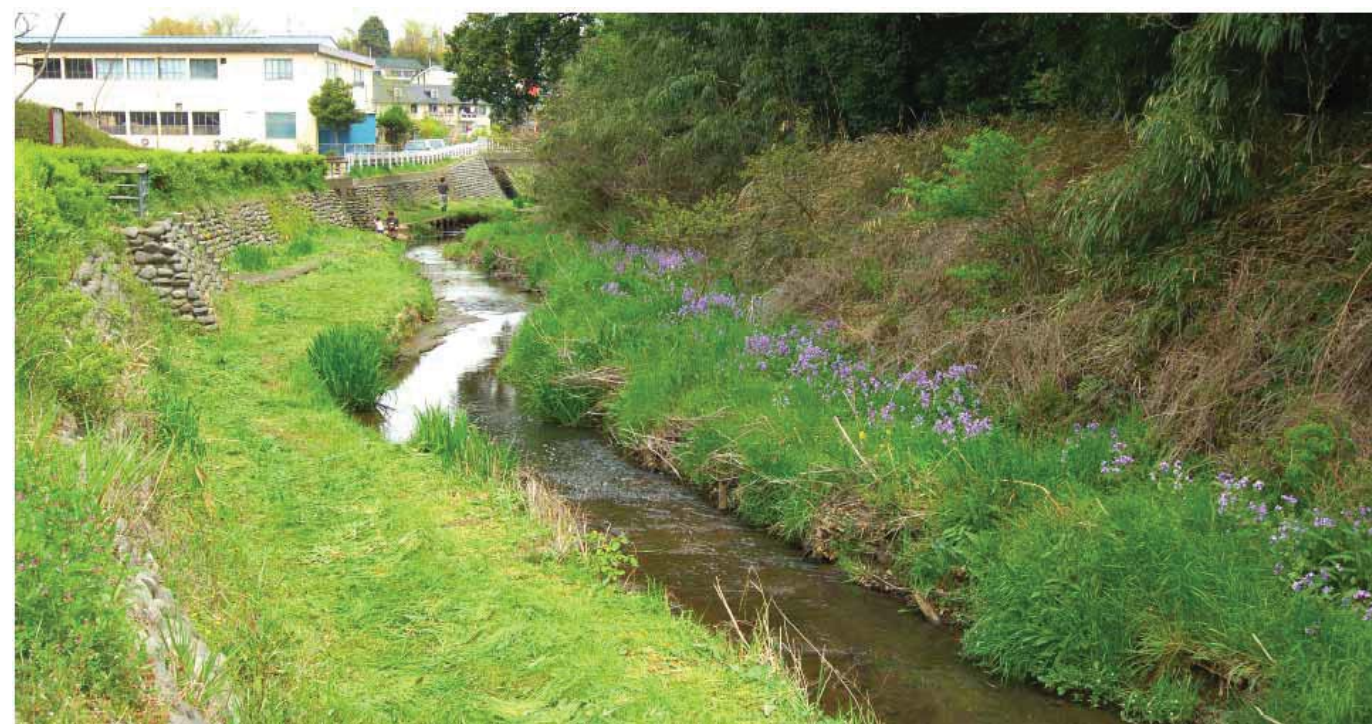
写真 5：施工後 13 年（2007）：山付部蛇籠は崖の地形（平面的な凹凸）にあわせているので、川幅が 1～2m 変化している。斜面林と川との自然的なつながりは保たれている。左岸石積もあまり目立ってない。

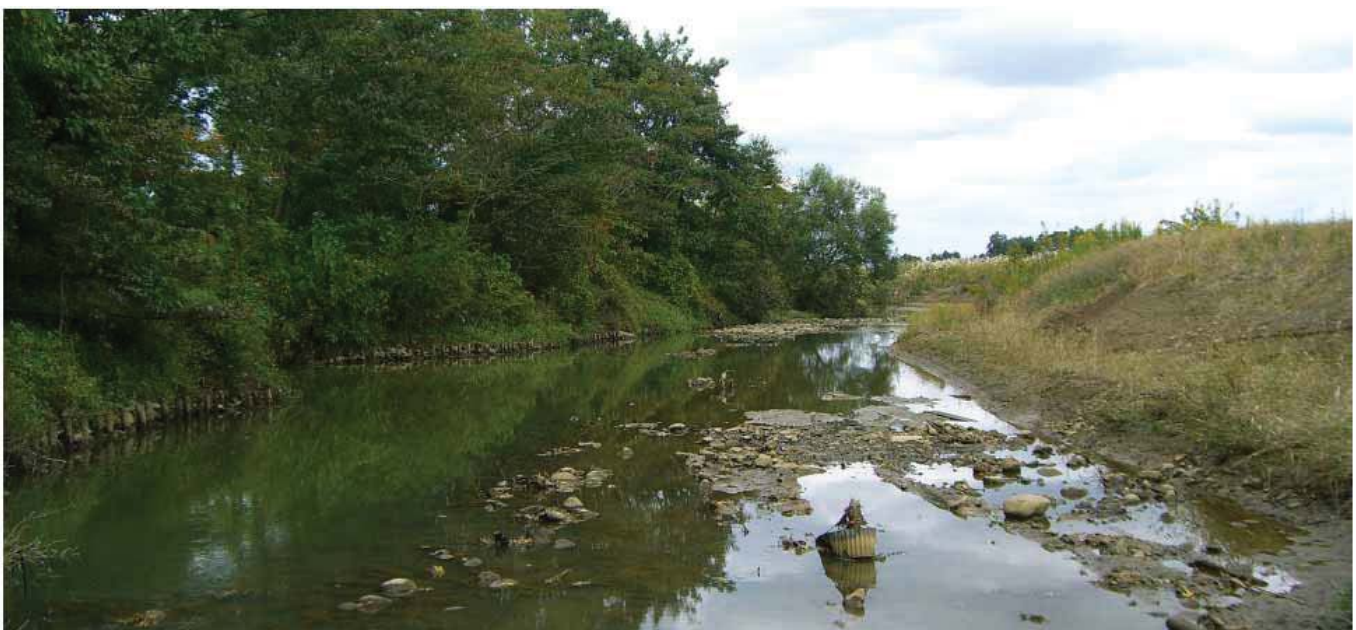
写真 4：片側拡幅整備後：河畔林と従前の滞筋が保全されている。

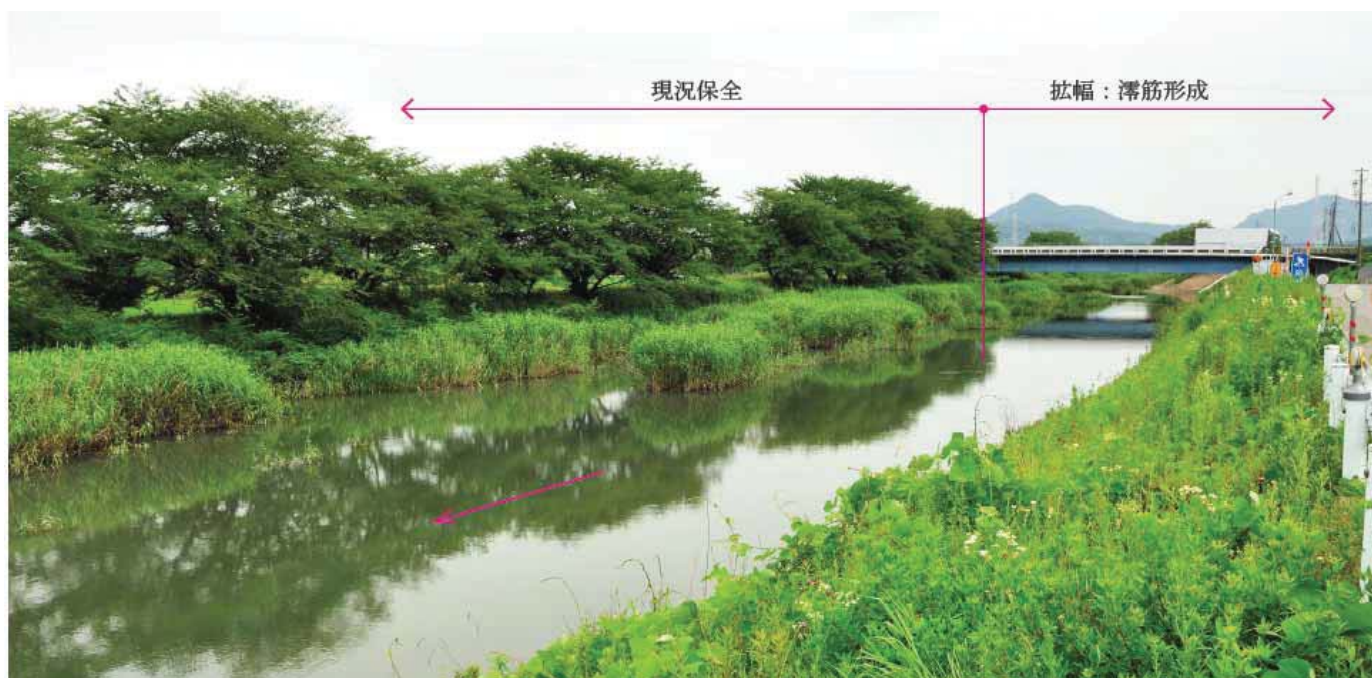
写真 1：塔野地橋上流の片側（左岸）拡幅区間。

\*右岸側の河床（ヨシ群落）は掘削せず左岸側だけを掘削している。

塔野地橋上流区間では片岸拡幅による河積の拡大を行った。当初は、標準断面で掘削し低水路を設ける計画であったが、現況河床（ヨシ群落）は掘削せず、拡幅側のみ掘削することとした。右岸側の水際植生は保全され、拡幅側に滞筋が形成されている（写真 1、4）。工事としては特別な環境対策を施しているわけではない。しかし、川を標準断面で大きく改変してそこに人為的な環境対策を施すよりも、環境改変そのものを最小限にとどめるという方法が賢明なやり方だといえる。現況のいいところを残す、改変を最小限にとどめるという考えを基本としたい。

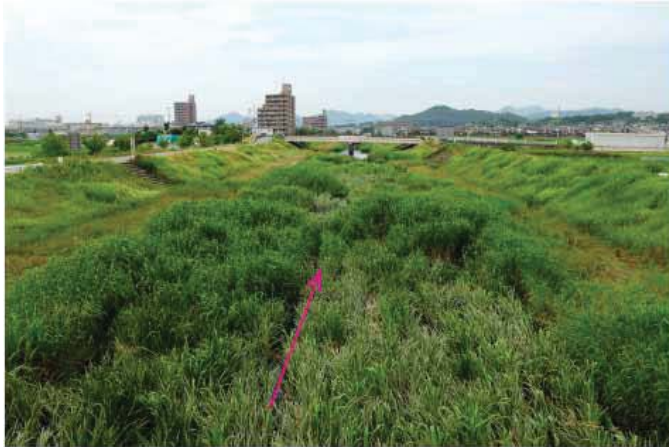
写真2：青木橋下流環境水制工（対面配置）  
＊河床全体に植生が繁茂している。

河川改修によって単調になった河床に環境水制工を設置し、多様な流れを回復させるための試験施工を行った。20m間隔で対面に配置した水制工と 35m間隔で千鳥に配置した水制工の 2 種類で、前者は流路を 1/3（15mから 5m）に狭めて速い流れを形成することを意図したもので、後者は蛇行を誘引する意図である（図 2）。その結果、水生植物が回復し昆虫類等生物生息環境は向上した。一方で、特に対面配置区間では川面全体を水生植物が覆う状態になった（写真 2）。これは、水制工で狭められた流路の両サイドに流れの遅い領域ができ堆積（植生回復）が予想以上に進んだことが一つの要因として考えられる。交互配置区間の方は現在でも適度な植生回復状況であり、問題ない（写真 3）。

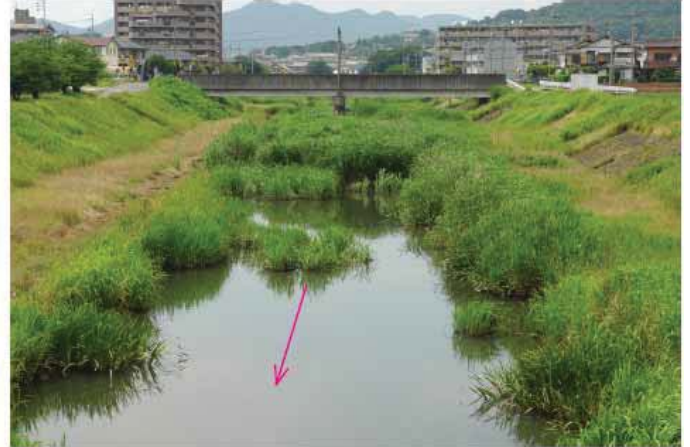
写真3：青木橋下流環境水制工（手前：交互配置）  
＊適度な植生回復。

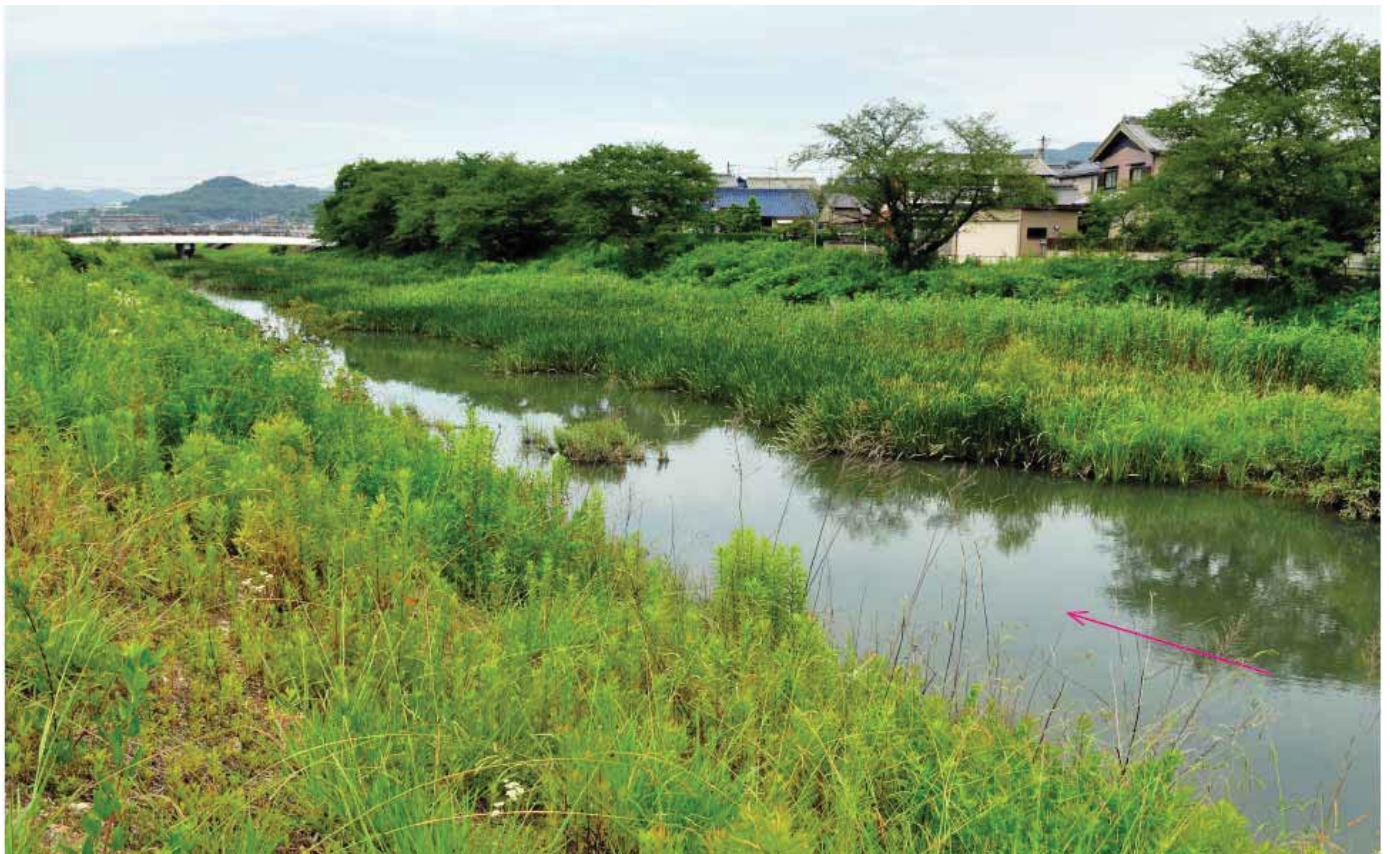
写真4：塔野地橋上流片側拡幅区間。  
＊片側拡幅により桜並木や水際植生が保全され、河川改修によるダメージは最小限に抑えられている。  
＊全面的な改変区間（写真2～3）と比較して、水際植生や滞筋は格段に自然的である。  
＊堆積や植生回復によって現在の滞筋が変化する可能性もあるが、写真2のような植生繁茂はおきないと考えられる。

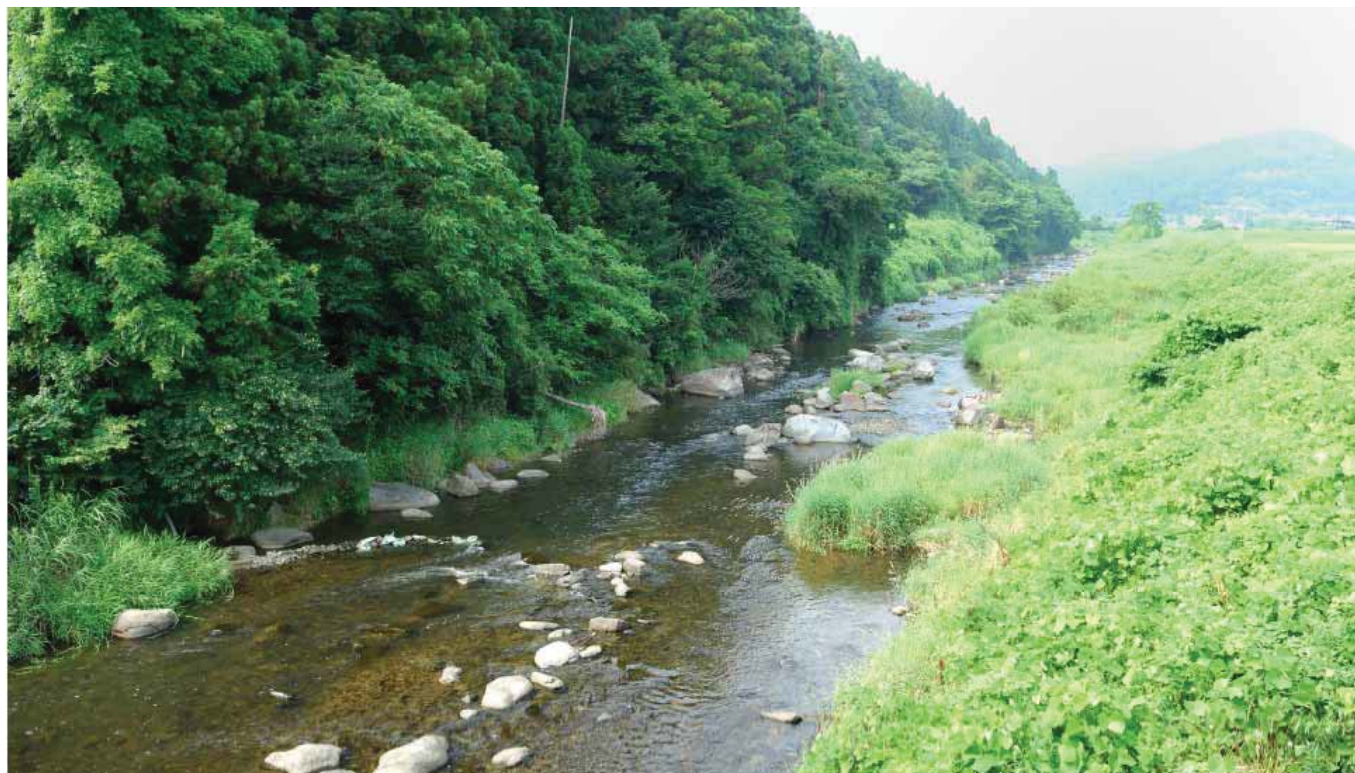
写真 1：山付部を保全し片岸だけを拡幅した区間。現場の大礫を利用し、流れの多様性が保たれている。

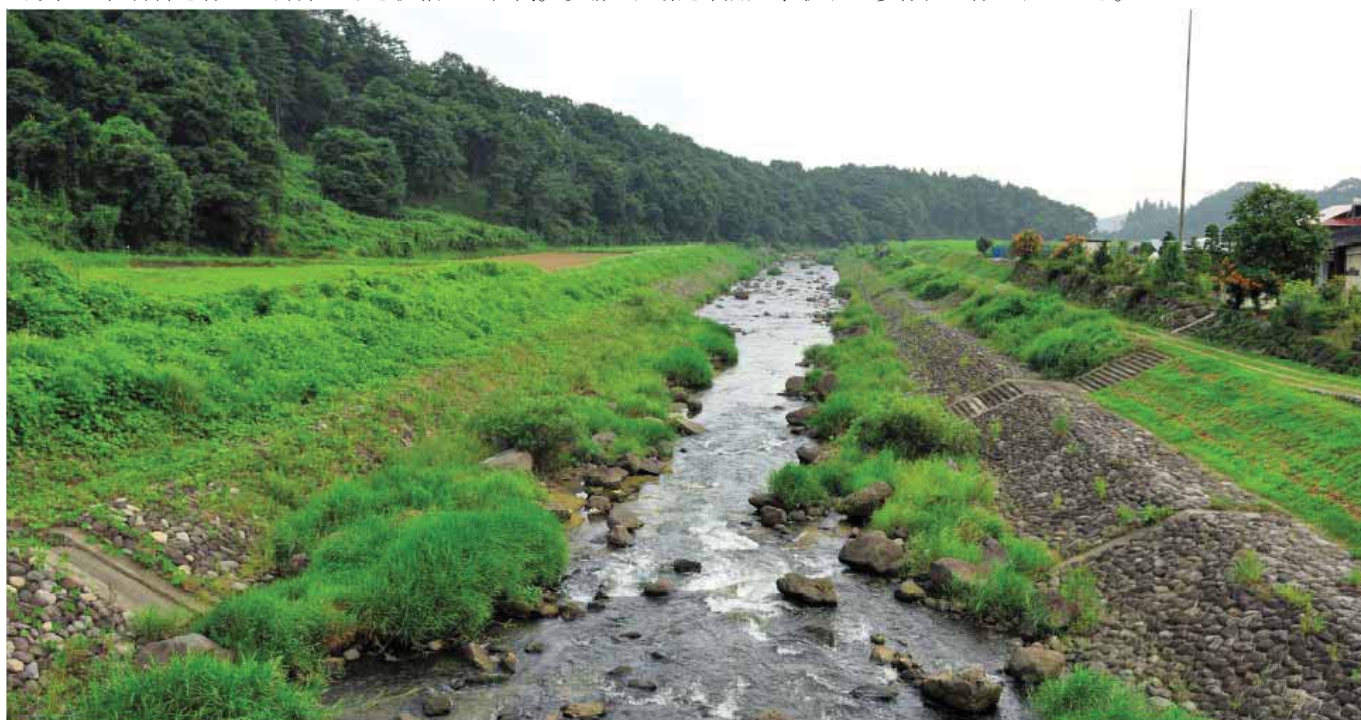
写真 2：標準断面区間。寄せ石をして水際構造を自然にする努力がなされている。低水護岸を立て河床幅（水際域）を広くすると、滞筋の多様性をさらに増すことができると考えられる。
