# 多自然川づくり参考事例集

## 多自然川づくりの参考事例

## ■現況河道の法線を活かした改良復旧：元町川（岩手県）

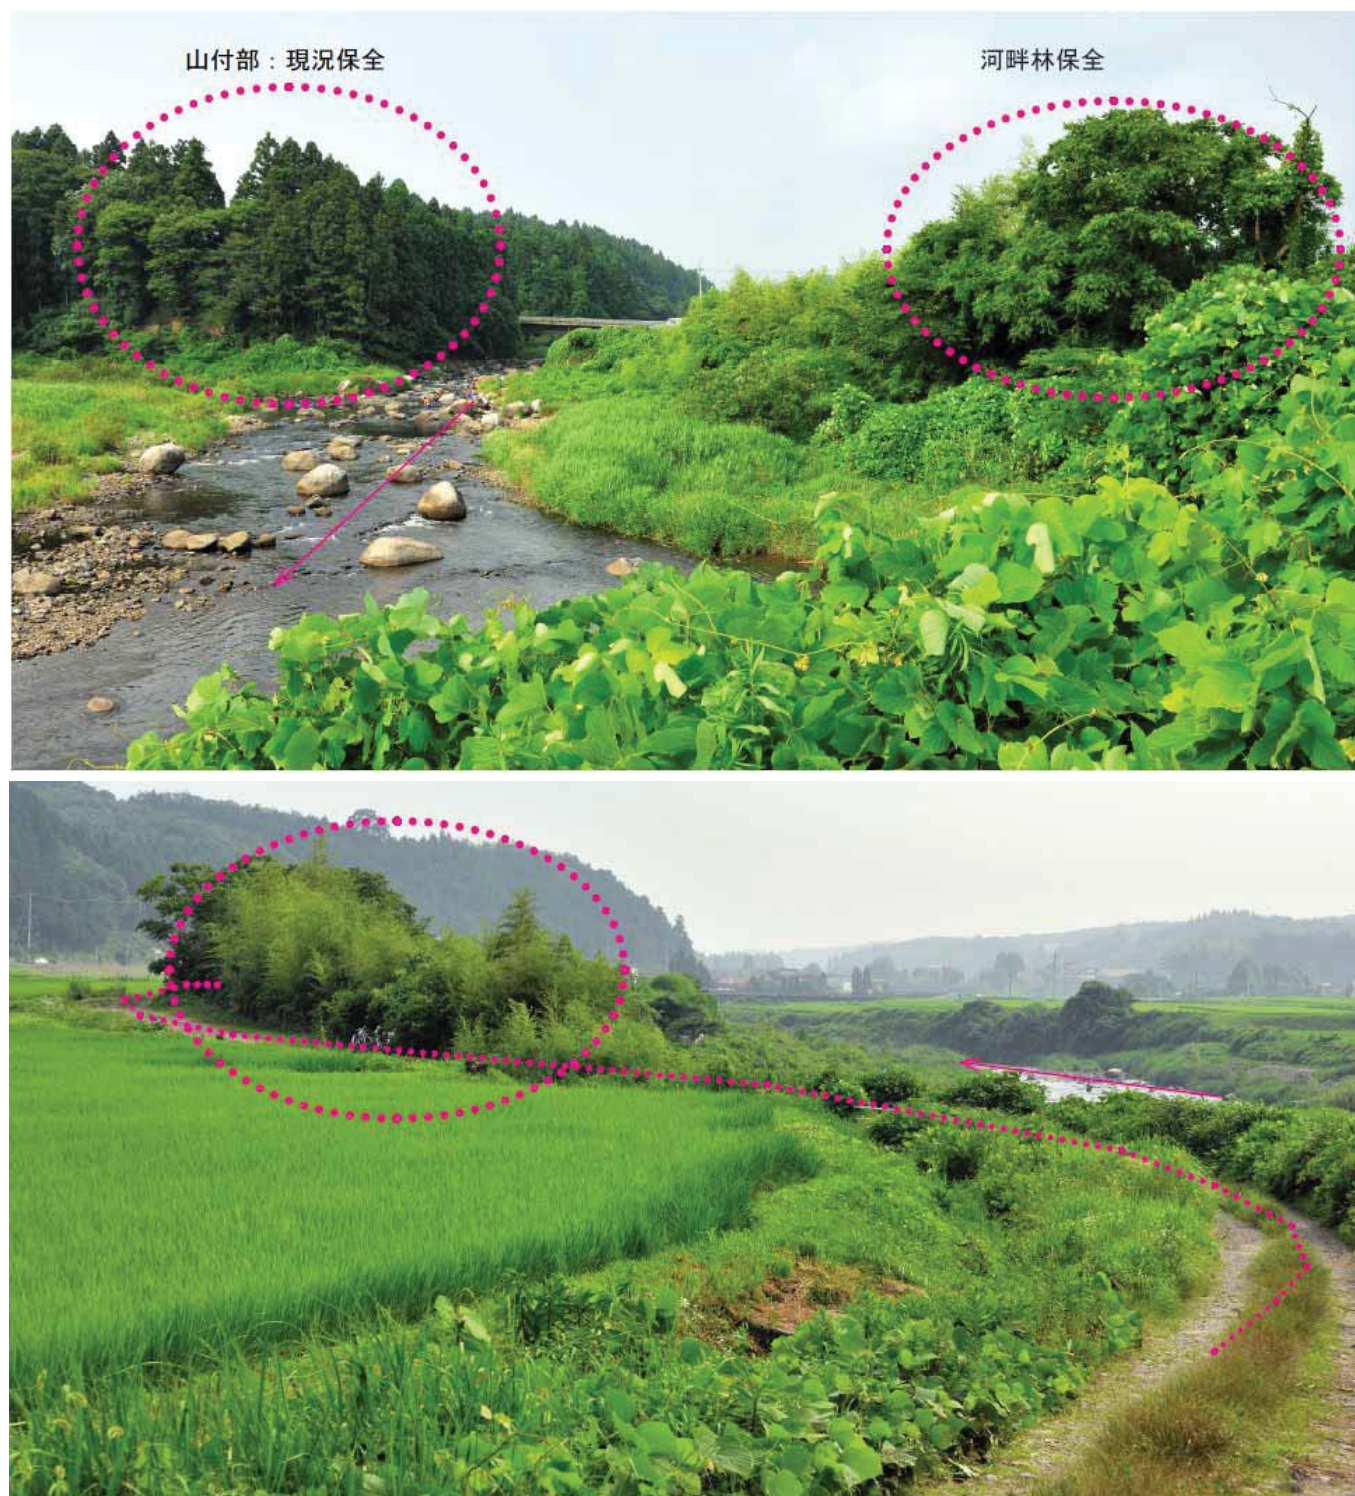
写真 3 (2 枚)：河畔林保全区間

＊河畔林（河岸）を保全するために管理用通路を河畔林の背後に迂回させた区間。

＊この事例のように現場を見て標準断面に修正を加えれば、河畔林など環境要素の多くは残すことが可能である。標準断面に使用されるのではなく、使いこなすことが重要である。

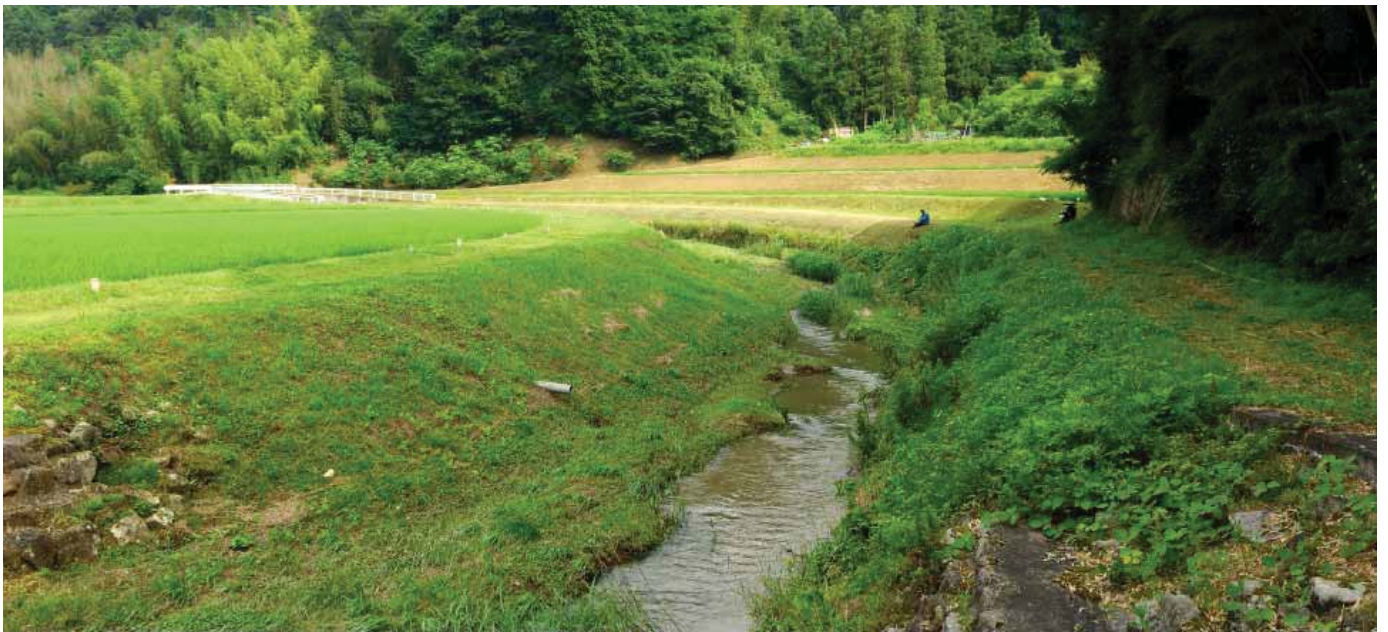
写真 1：蛇行部。内岸は 2 割勾配で、外岸は 5 分勾配の石積で施工している。河岸形態はより自然である。

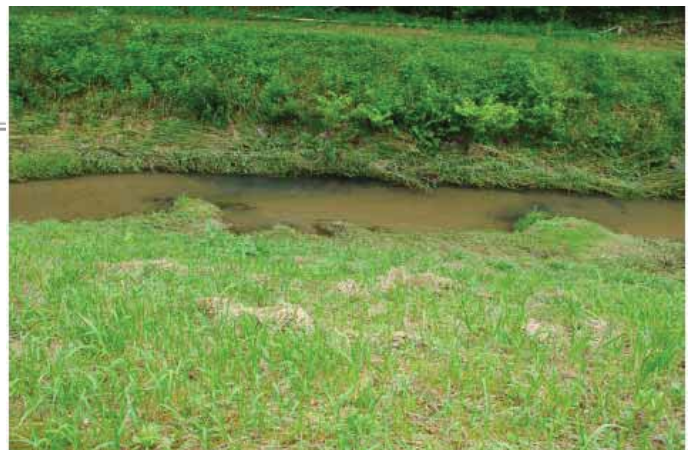
写真 2：蛇行部外岸（写真 1）。内岸に寄州ができ滯筋が狭められ、その分水深が深くなっている。外岸部の根入れを深くして淵をつくるということもあわせて考えるとよい。

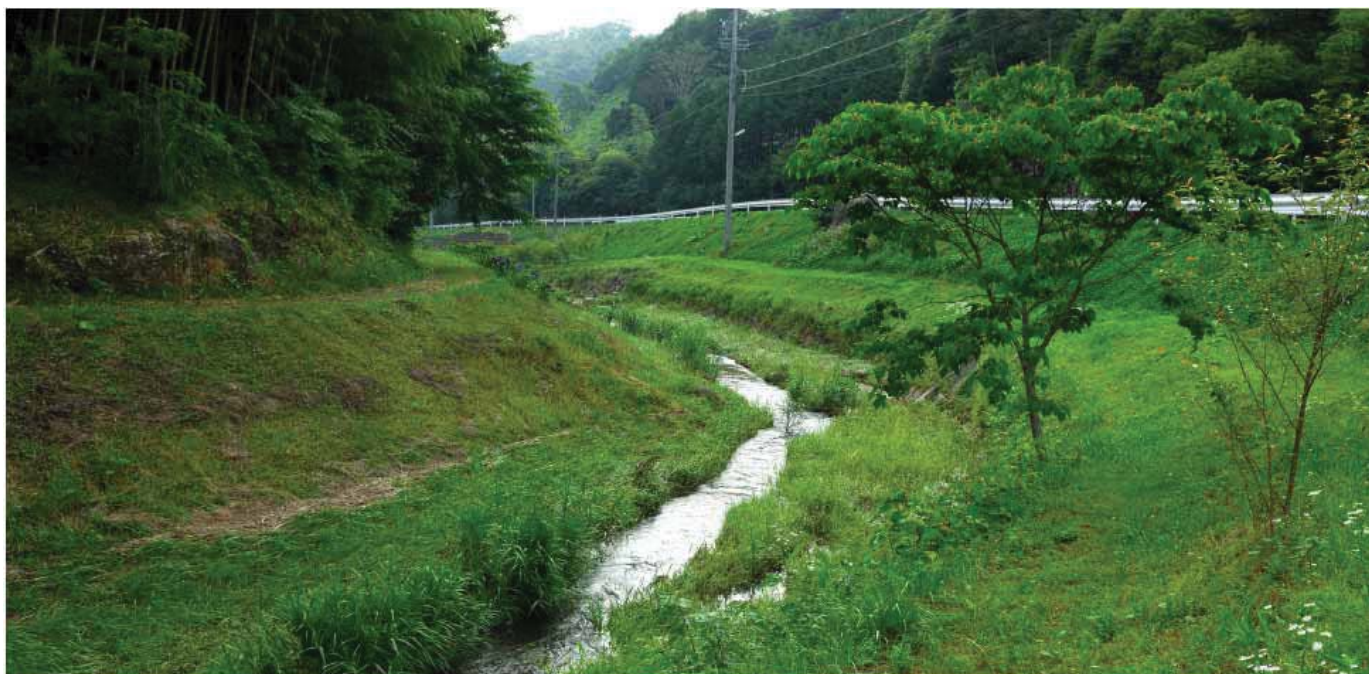
写真 4：蛇行部。山付部を削っているが、山の地形構造と河岸（法勾配）の連続性が保たれているので違和感はない。内岸が寝て外岸が立つ形状は自然である。川幅に工夫の余地がある。

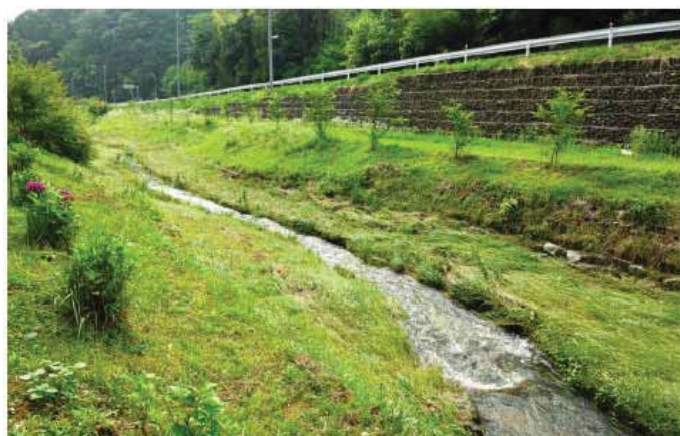
写真 5：5 分から 2 割勾配への変化点をうまく処理している。

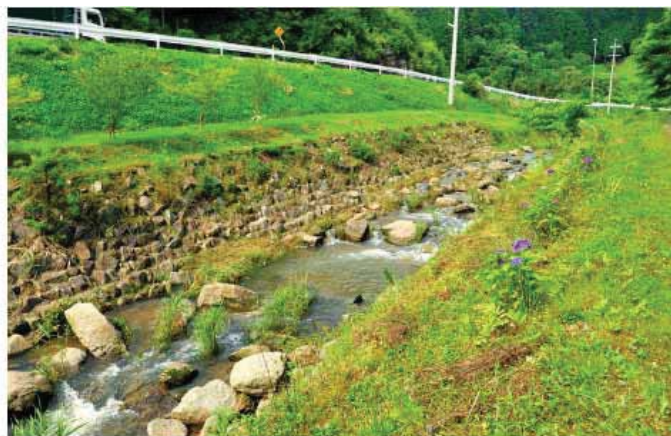
写真 6：巨石を分散して配置した分散型落差工。落差工に魚道を設置するやり方と比べるとより自然的である。巨石のサイズや配置の仕方に工夫がいる。

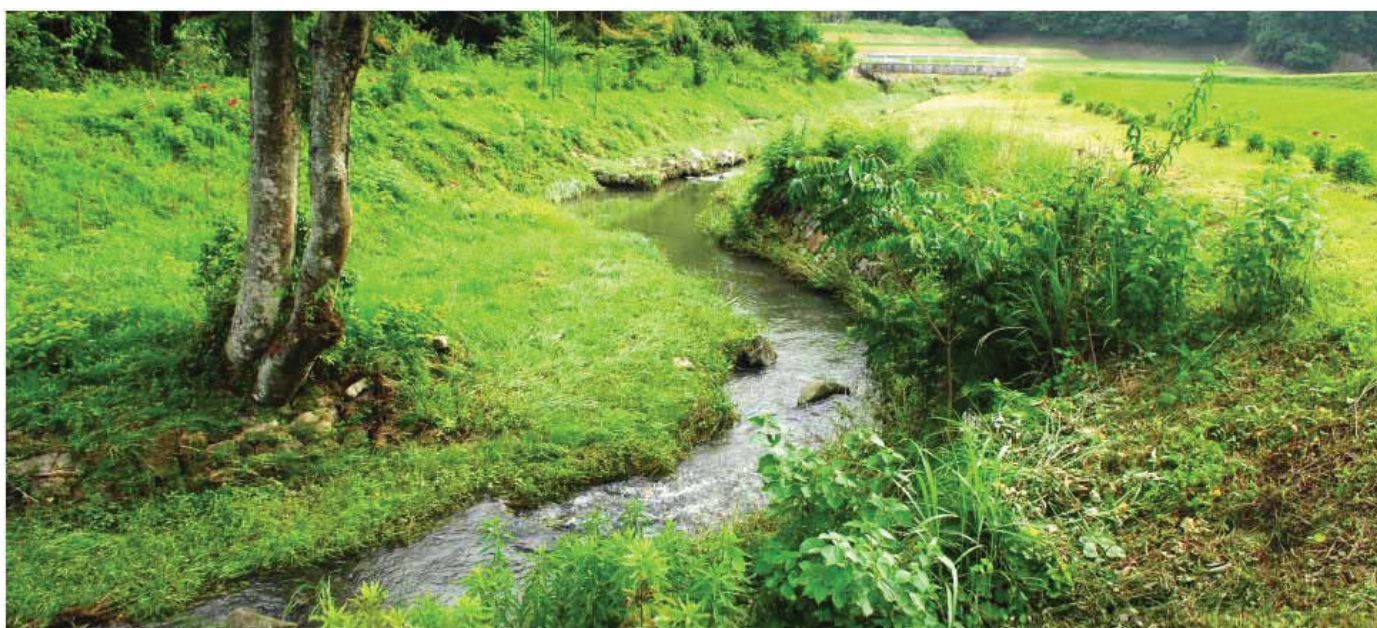
写真 7：河岸の樹木を保全した区間。現況のよいところを残すということが河道計画の基本といってよい。樹木を残すことで河道の形態も保全される。

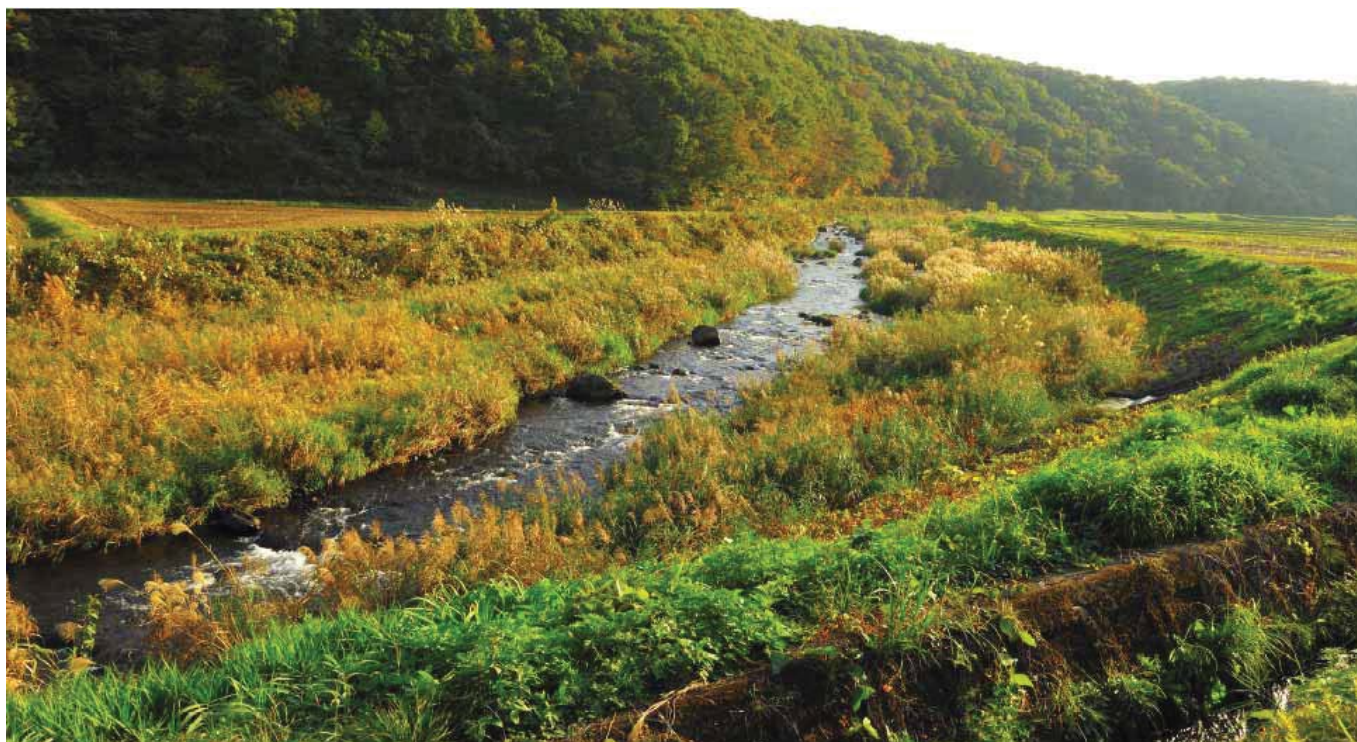
写真2：写真1と同じ場所（平成20年10月）。水際に土砂が堆積し植生が回復している。

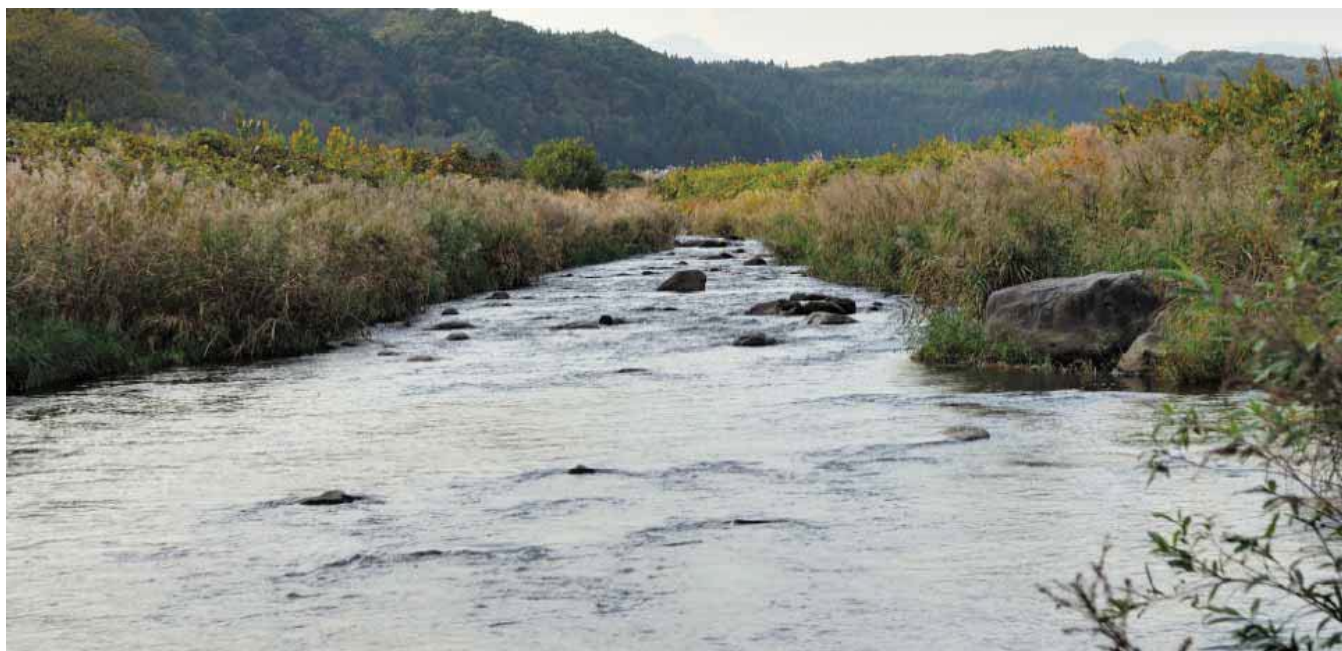
写真 3：水際部の様子。寄せ石の間に土砂が堆積し自然な水際になっている。河床に存置した大礫は流れに変化をもたらしている。寄せ石配置は水際構造の多様性回復に効果的である。

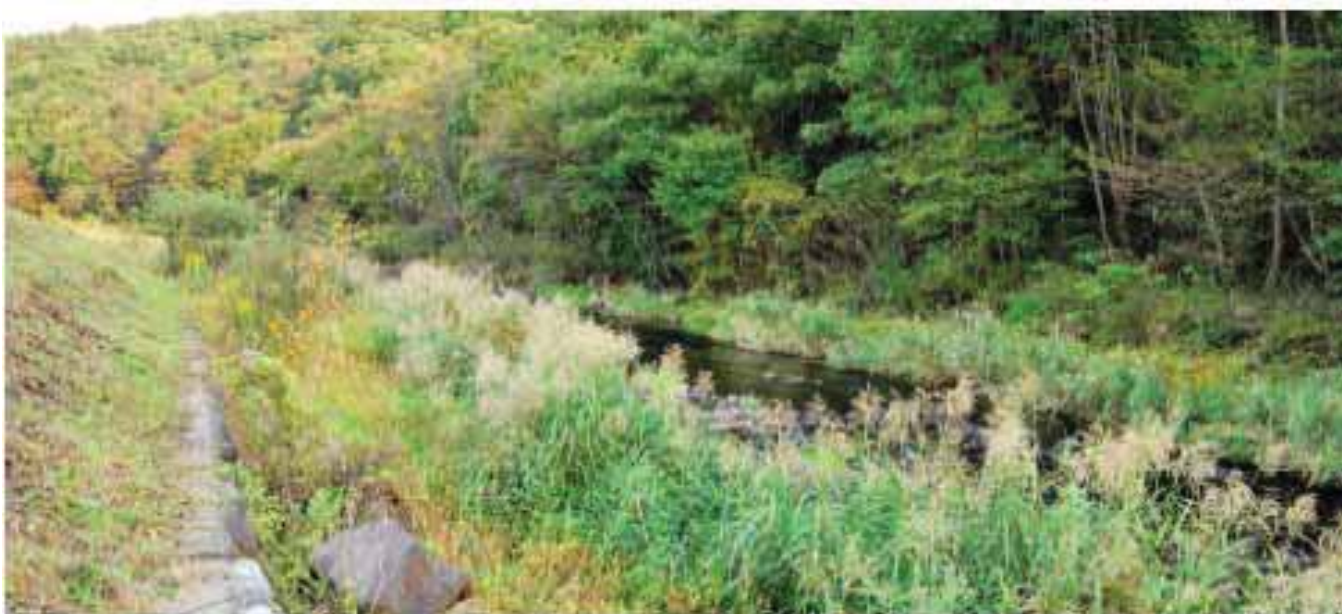
写真 4：山付部保全区間。左岸側（写真左）の護岸前面にも植生が回復し自然な水辺になっている。

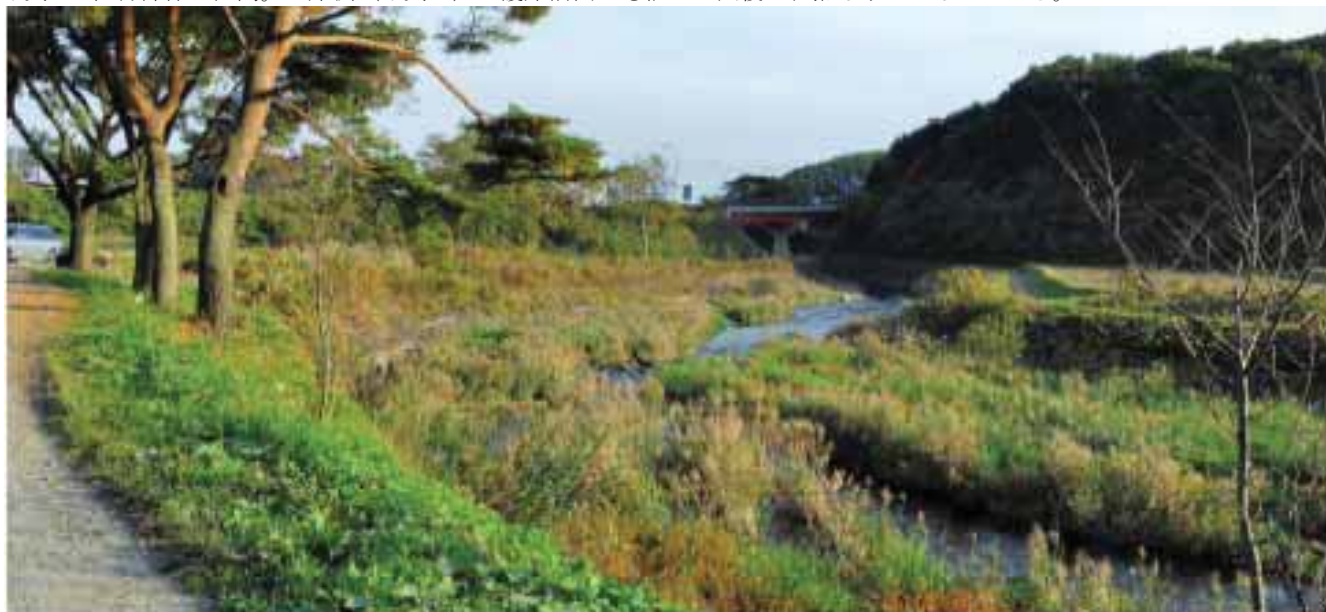
写真 5：河畔林を保全した親水スポット。根固工を深い位置に入れると淵の形成を許容できたと考えられる。

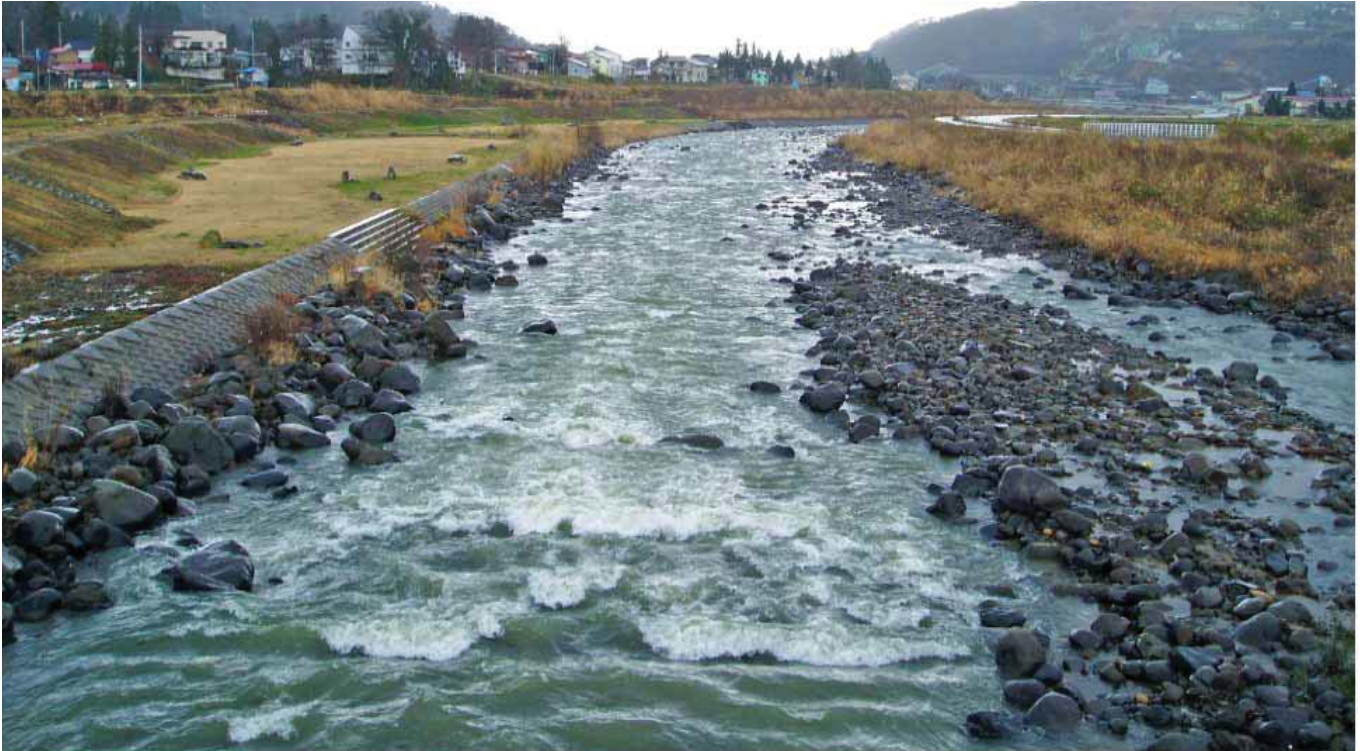
写真 1：寄せ石を施すことによって水際部に凹凸ができ自然な水際構造になっている。

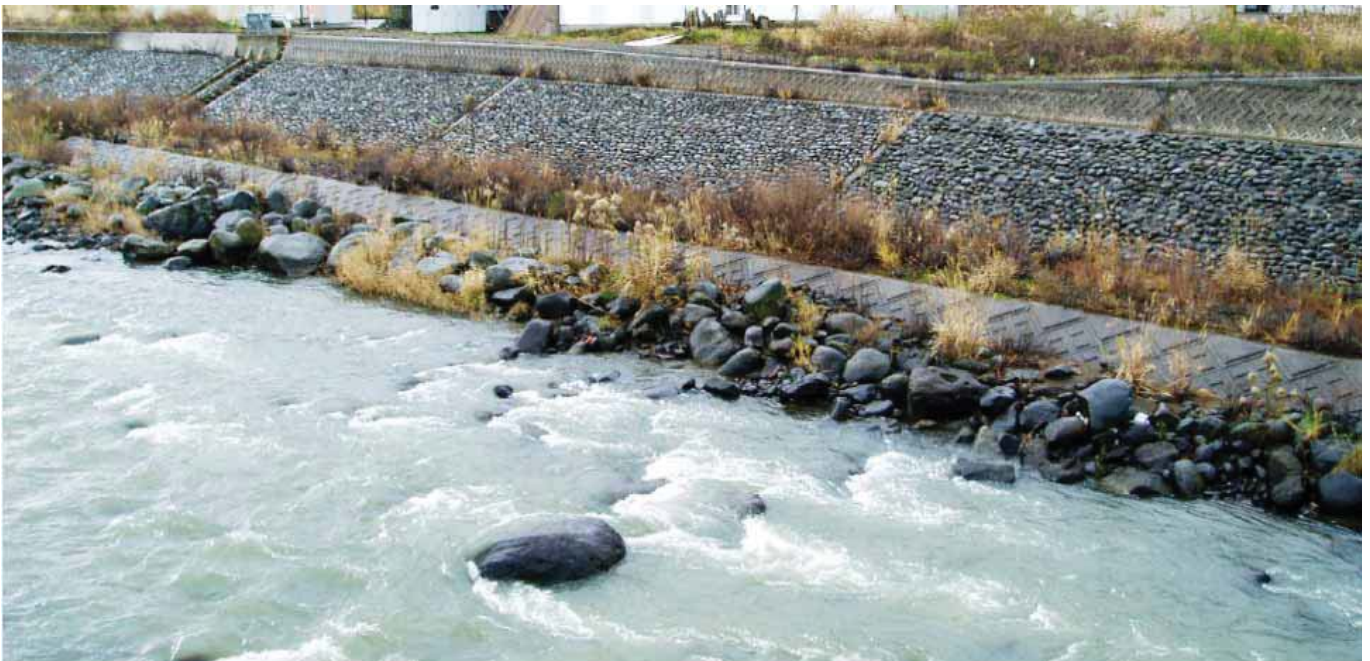
写真 2：寄せ石を配置しなければ直線的な水際構造になる。寄せ石を施すことで、この川の元々の水際構造に近い形になる。寄せ石の配置（幅や高さ、礫径など）の仕方に工夫の余地がある。

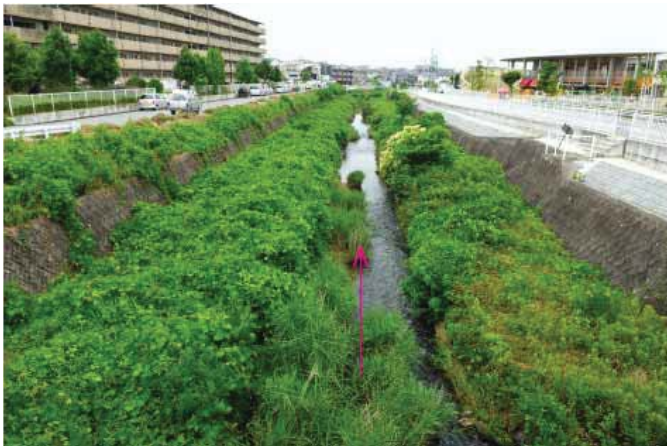
写真 1：富士浦橋下流低水路：水際は蛇籠で固めた区間。水際は固定されているので流路が単調である。

平成 12 年 9 月の東海豪雨では、蛇籠で固定した区間は一部で蛇籠の背面土砂が流出した。低水路を固定していない区間は、低水路の形状が変化し流路が蛇行した（写真 2）。その結果、水深や流速といった物理的環境の多様性が増し、より自然な流れになっている。この変化は欠陥ではなく、川的作用による自然性の向上ととらえるべきである。蛇籠で固定した区間は、直線的で単調なままである（写真 1）。

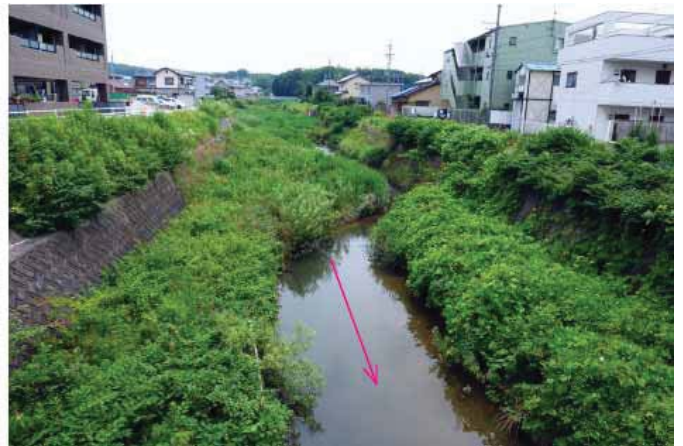
写真 2：富士浦橋上流低水路：水際はフリーにした区間。東海豪雨で低水路が蛇行した。

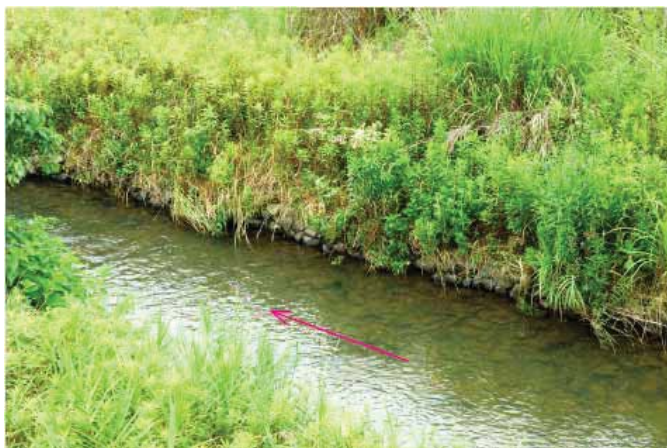
写真 3：水際部を蛇籠で固定した区間。低水路（盛土部）の植生は陸生のものが主体。

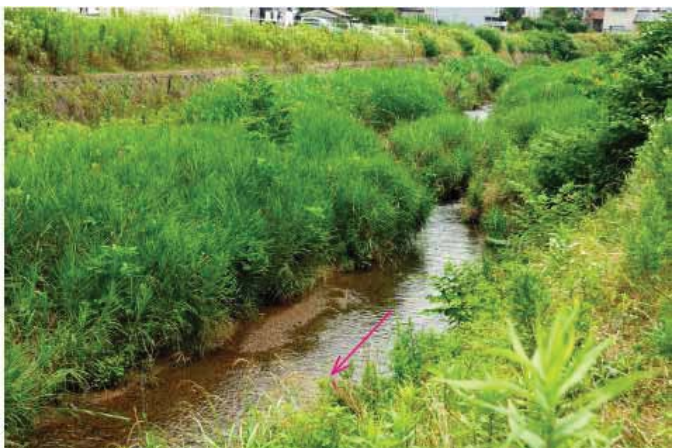
写真 4：低水路の変化・蛇行により瀬・淵が出現。流路幅も変化している。水際植生はヨシに変化。

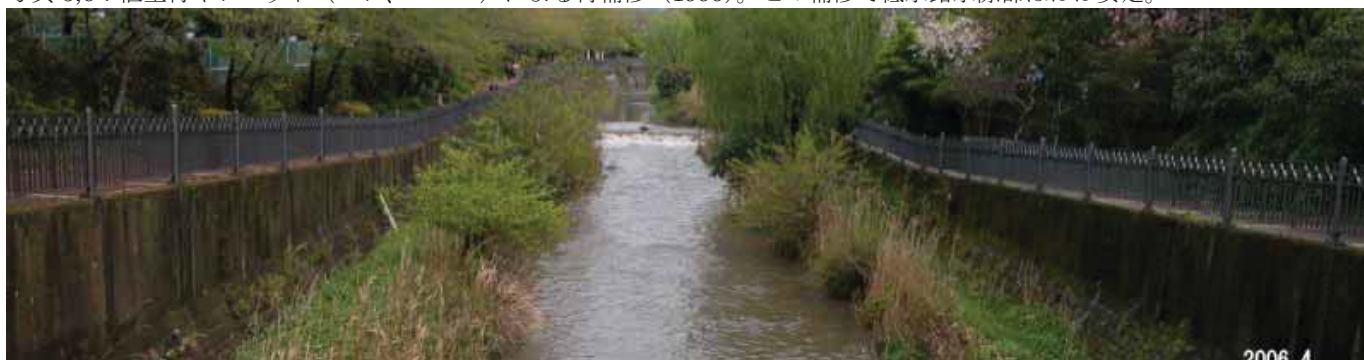
写真 5,6：植生付ヤシマット（ヨシ、マコモ）による再補修（1999）。この補修で低水路水際部はほぼ安定。

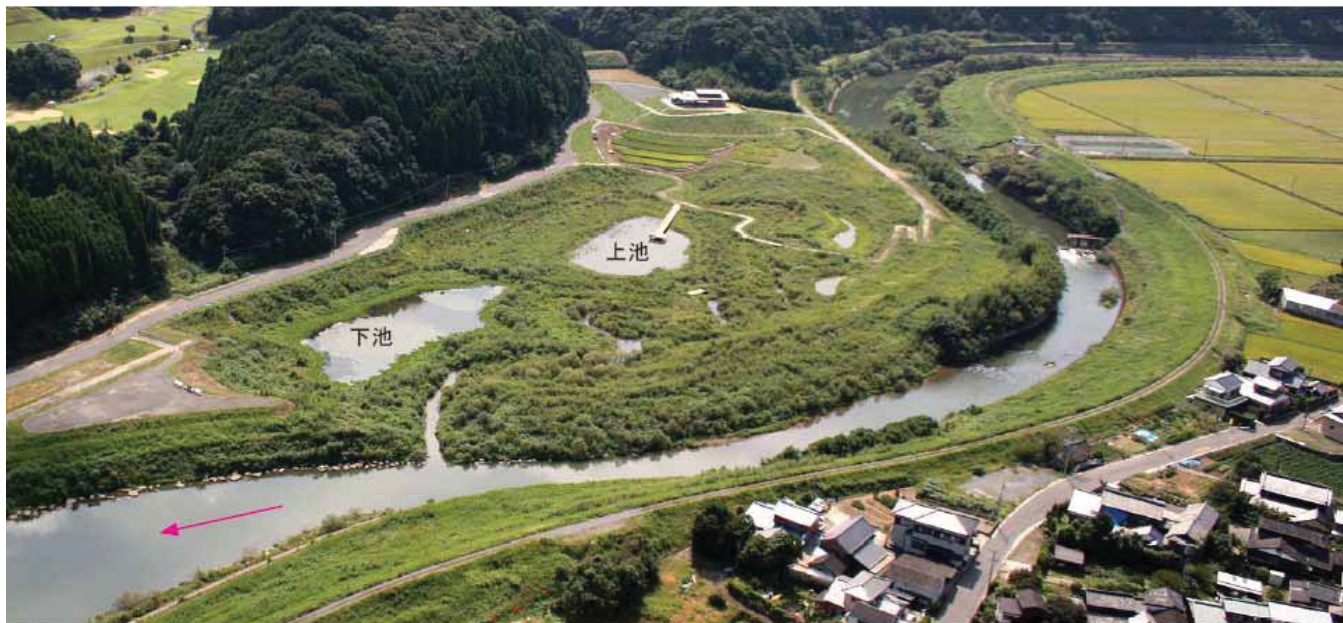
写真1：航空写真。
