# アルターバッハの川づくり…オーストリア、ザルツブルクの川の再活性化

研究第一部 主任研究員 奥山修平

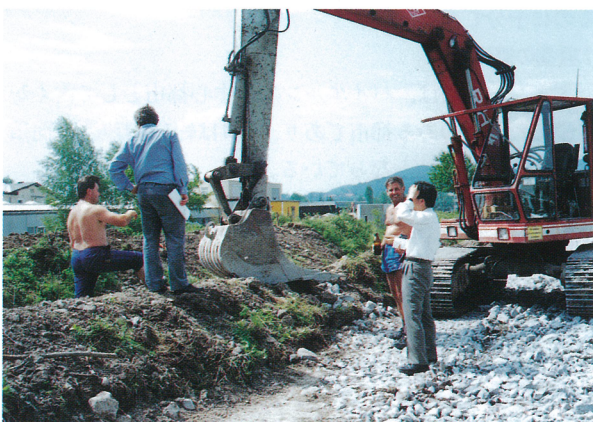
写真-6

にくいため、あえてポーラスな軟岩を使っているそうで、そう言われてみると、現場の土はシルトっぽく、このほうがよく馴染んでいるようでした。5人ぐらいで工事をしていましたが、民間の業者は重機のオペレーターだけで、あとは皆、市役所の職員とのこと。昼休みだったのか、気さくに話しかけてきて、ビールを御馳走してくれました(写真-6)。私も昔監督員をやっていたので、現場で働く人の暖かい雰囲気には国の違いはないとうれしく思いました。
