みやなか 宮中取水ダム魚道の遡上環境改善について

Improving the migration environment of the Miyanaka Diversion Dam fishways

研究第一部 主任研究員 佐藤 研三
研究第一部 部長 水野 雅光
研究第一部 主任研究員 竹内 秀二
企画部 参事 大石 三之
(株)東京建設コンサルタント 池村 彰人

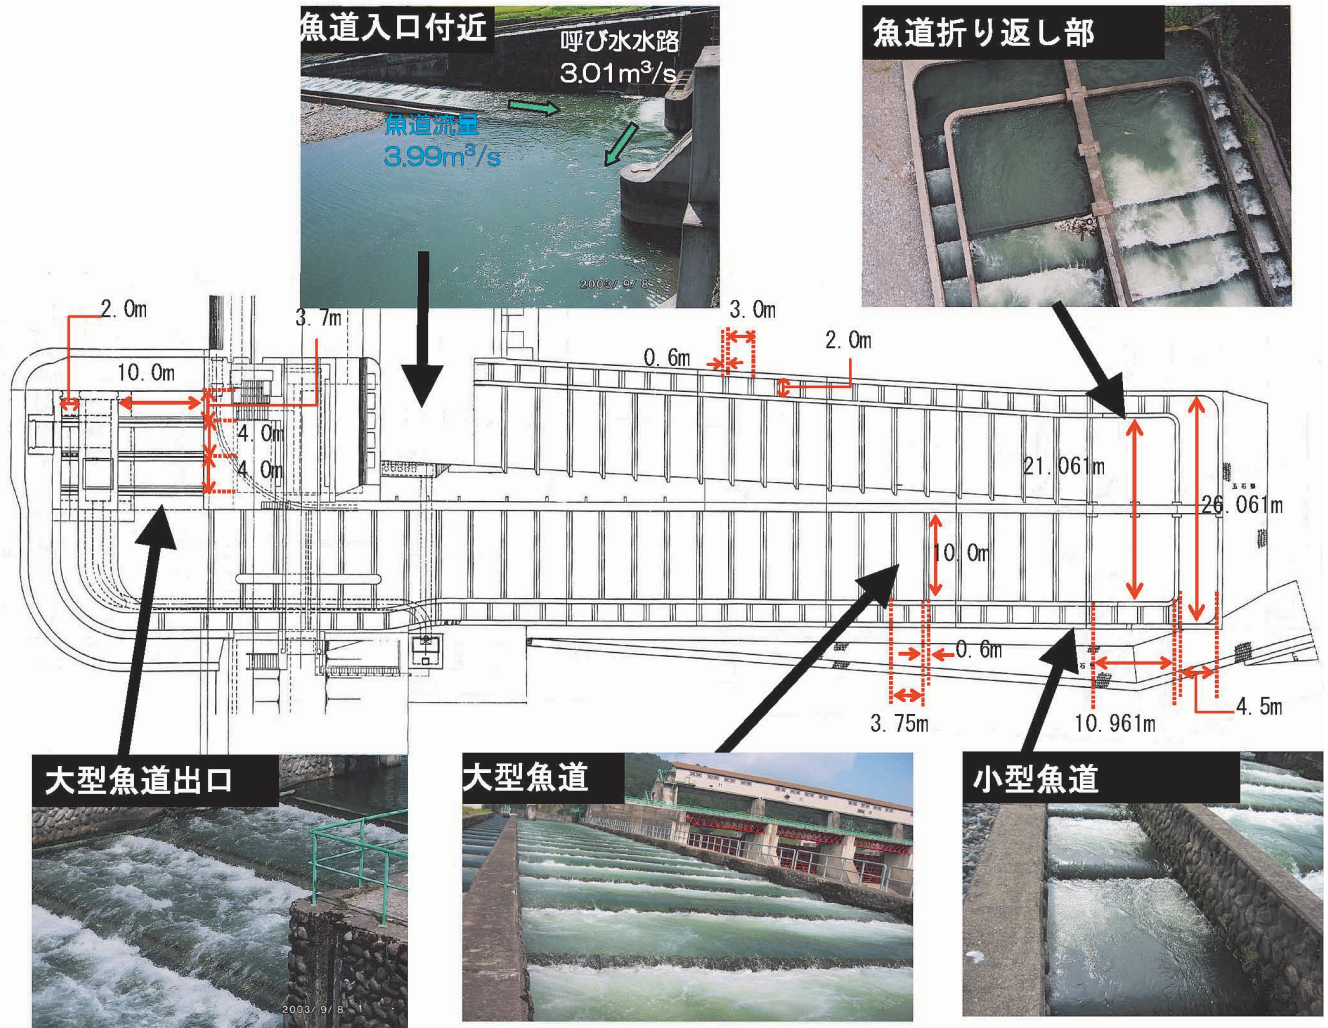
図-4 宮中取水ダム魚道の平面図及び各部の写真

年間を通して放流されている7m³/sの内訳は魚道からの流量が約4m³/s、呼び水水路からの流量が約3m³/sである。呼び水は魚道入口と直角方向に右岸側から左岸側に向けて放流しているが、鋼管を用いて川底付近から放水口を広げて放流しており、その流速は抑えられている(図-4左上写真参照)。さらにダム直下の水深が深いこと等からその効果は弱く、魚類にとって魚道入口を見つけにくいと考えられる。魚道、呼び水水路からの各放流量について表-5に示す。

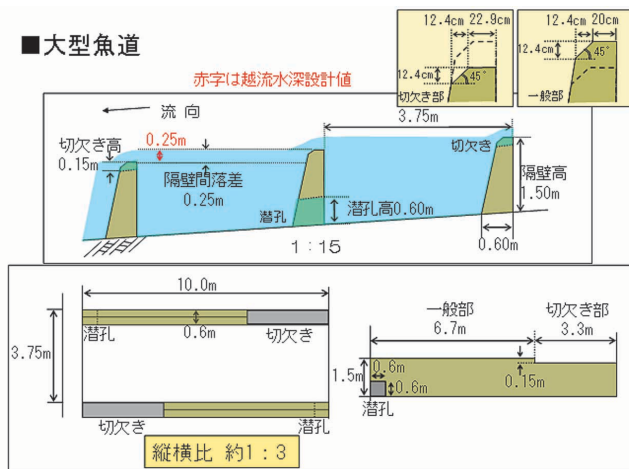
図-5 大型魚道の構造模式図

魚道はサケ・マス等を対象魚種とした大型魚道とアユ等を対象魚種とした小型魚道に分離されており、それぞれ全面越流型の折り返し型階段式魚道となっている。大型魚道は横長の形状をしており、潜孔と切欠き

が交互に設置され複雑な流れを形成し、また水面の乱れや泡立ちが発生している。大型魚道の構造模式図を図-5に、水抜時の状況を写真-4に、小型魚道の構造模式図を図-6にそれぞれ示す。

続いて、大型プール内の現状の流量での流向・流速測定結果について、 $3.66\text{m}^3/\text{s}$ での例を図-11に示す。切欠き部からプールに越流した流れがプール内で完全に減勢されずに下流側に越流したり、潜孔からの強い流れが下流側の隔壁にぶつかるなど、複雑な流れが生じていることが分かる。潜孔の下流側の隔壁付近では、潜孔からの流れが隔壁にぶつかり発生していると考えられる水面の盛り上がり不規則が生じていた。

- A:潜孔を閉塞し、土砂を投入しプール水深を浅くする。
 - B:隔壁の切欠き部を2m程度に狭め、一列に配置する
 - C:魚道内に仕切壁を設置しプール形状を縦長にする
 - D:出口ゲート部を改築しゲート天端部の折り返し構造を解消すると共に魚道流量を減少する。
 - E:折り返しプール部のコーナーに丸みを付ける
- という改善案を提案した。

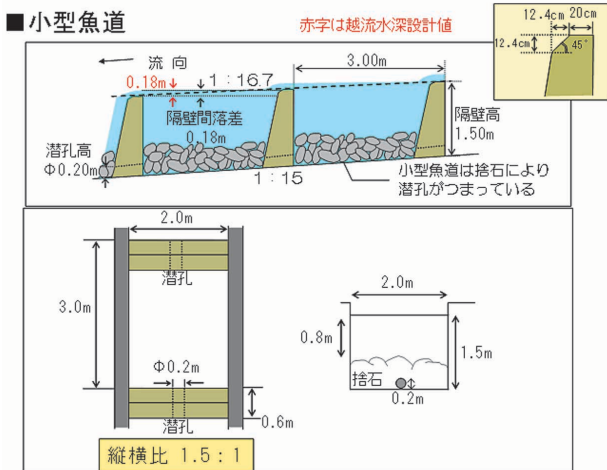
図-6 小型魚道の構造模式図

小型魚道についても流量の減少により、流況が改善される傾向を示す。なお小型魚道の流量を減少させてもセイシュの発生や隔壁部での剥離流は発生しなかったが、出口ゲート部では剥離流の発生が見られた。
