魚道改築による魚類遡上環境の検証について

Verification of the migration environment of reconstructed fishway

岐阜分室 主任研究員 森田 和博
岐阜分室 室長 大竹 良昌

本稿は、改築された魚道の遡上環境を調査し、検証したものを報告するものである。

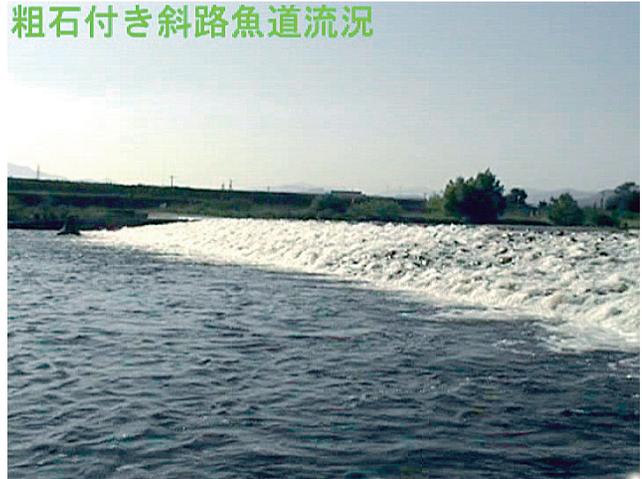
粗石付き斜路魚道流況

写真-7 斜路部流況

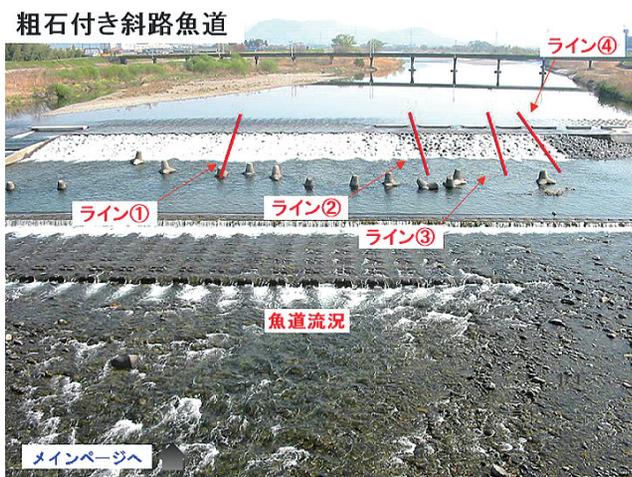
写真-6 斜路部全景

河川の流況は、平水程度の流況と考えられるが、斜路部については、流芯部(ライン①)は泡立ちが激しく遡上は確認できなかった、ライン②、③については床固め上部の隔壁により流量が調整されており、相当数の遡上が確認できた、旧のパノラマ魚道部となるライン④では、少数の遡上が確認できた。
