1. 渡良瀬川とは 渡良瀬川の概要

3. 砂州の部分掘削(掘削路)とは

4. 掘削路の施工事例(桐生大橋)

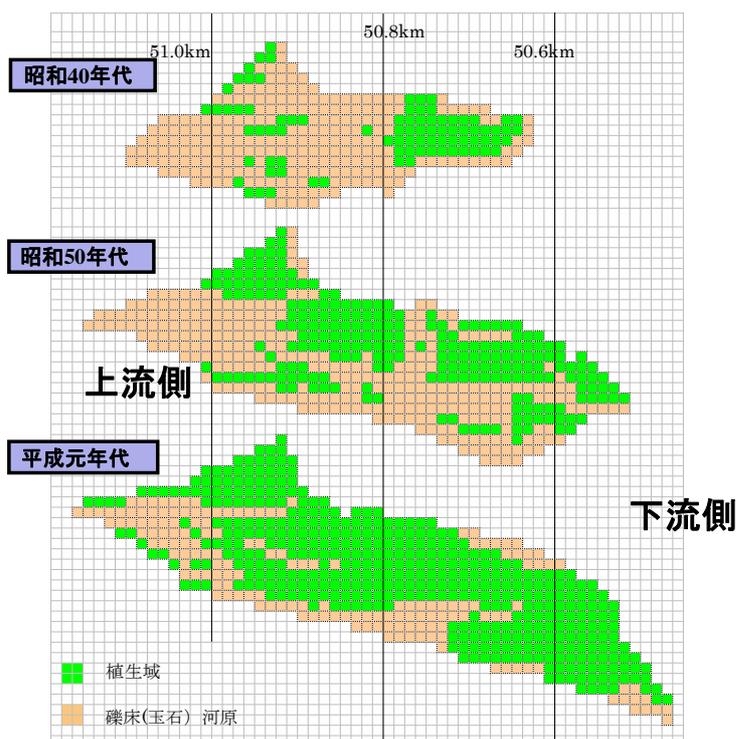
木本類の生長と砂州(中州)の拡大

木本類(ハリエンジュ)の変遷と砂州(中州)の経年変化

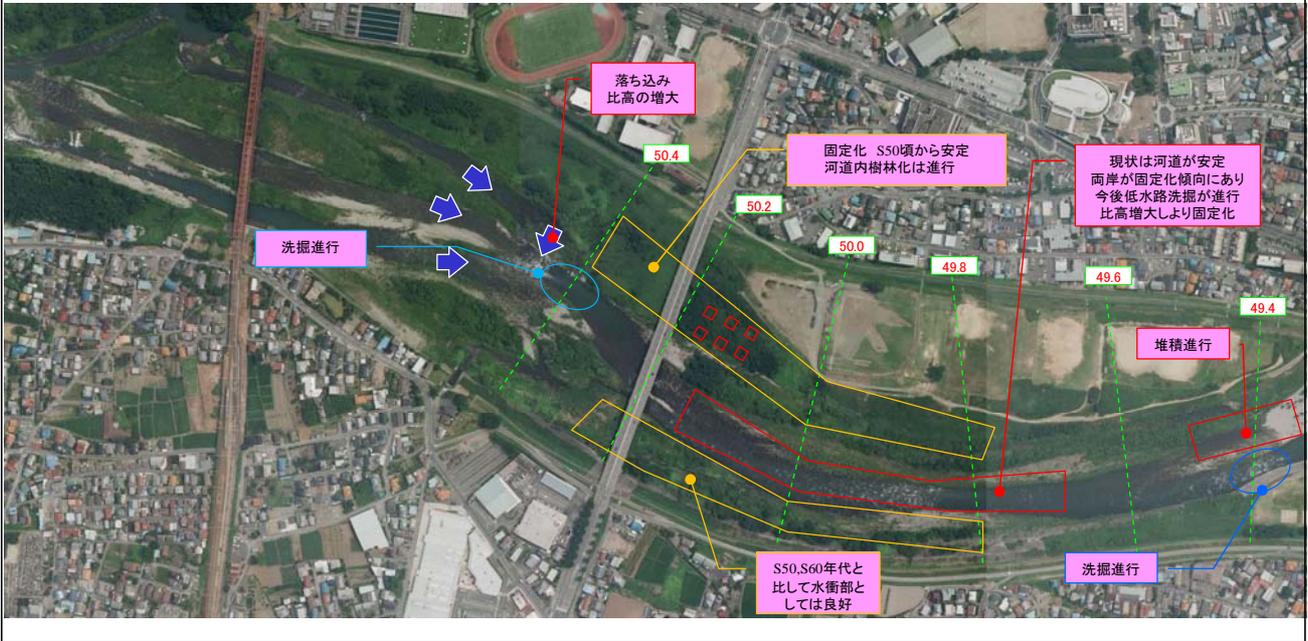
- 50.4k左岸側の水路が中央部へ落ち込む。中央部の洗掘と左岸側下流部の比高増大、固定化が進行している。
- 桐生大橋下流右岸側水衝部はS50～S60年代に深掘れが確認されましたが、水衝部対策の結果、H18時点では深掘れがなくなり水衝部としては良好である。
- 桐生大橋下流左岸側もS50年代以降安定している。しかし、砂礫州の河道内樹林化は進行している。
- よって50.2k下流低水路は現状では安定しているが、左右岸が固定化傾向にあり今後洗掘が進行し、比高の増大、固定化の促進が懸念される。また、河道内樹林化が進行している。→掘削路を整備。

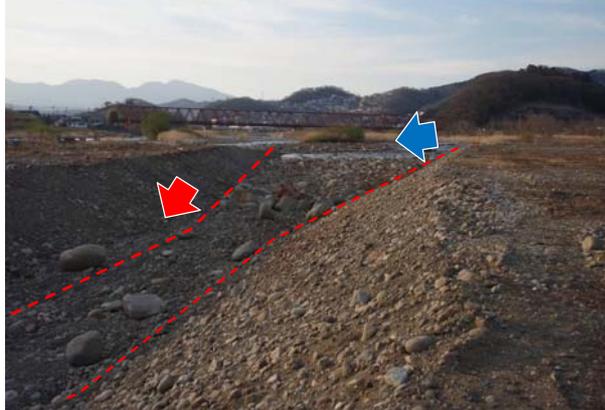
桐生大橋から上流の掘削路流入口を望む

掘削路流入部の掘削形状

- ・平常時は細粒土砂の堆積抑制の大礫を設置 (高さ1.5m)
- ・洪水時の流水を取り入れるため形状を広げた

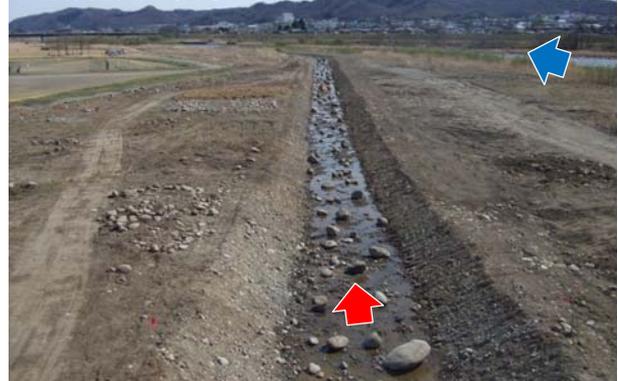
桐生大橋から下流の掘削路を望む
(渡良瀬川みお筋は写真右側)

掘削路の掘削形状

- ・水路幅は5m、線形は直線、法面勾配は1:2
- ・可能な限り巨石を水路内に配置
- ・樹木伐採も実施

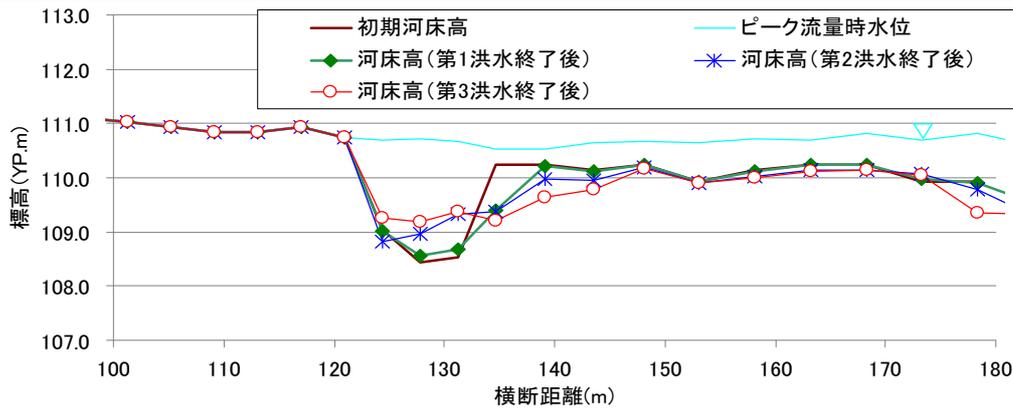
複数洪水を受けた場合の掘削路横断比較図(50.2k)

- ・下図は、平面二次元河床変動解析により平成21年8月洪水をモデル洪水として3回与え、**掘削路の継続的な攪乱効果を検証したものである。**
- ・掘削路が設置されていない場合は河床変動がほとんどない状態であったのに対して、掘削路設置後は、**2洪水後以降でも掘削路は横断方向に徐々に侵食され、拡幅傾向が続く結果となった。**
- ・掘削路河床高は堆積する傾向となったが、1m程度河床が上昇したところで堆積傾向は小さくなっている。
- ・侵食量と堆積量では侵食量の方が大きいため、**掘削路により侵食された土砂の多くは下流低水路に流下したと判断される。**

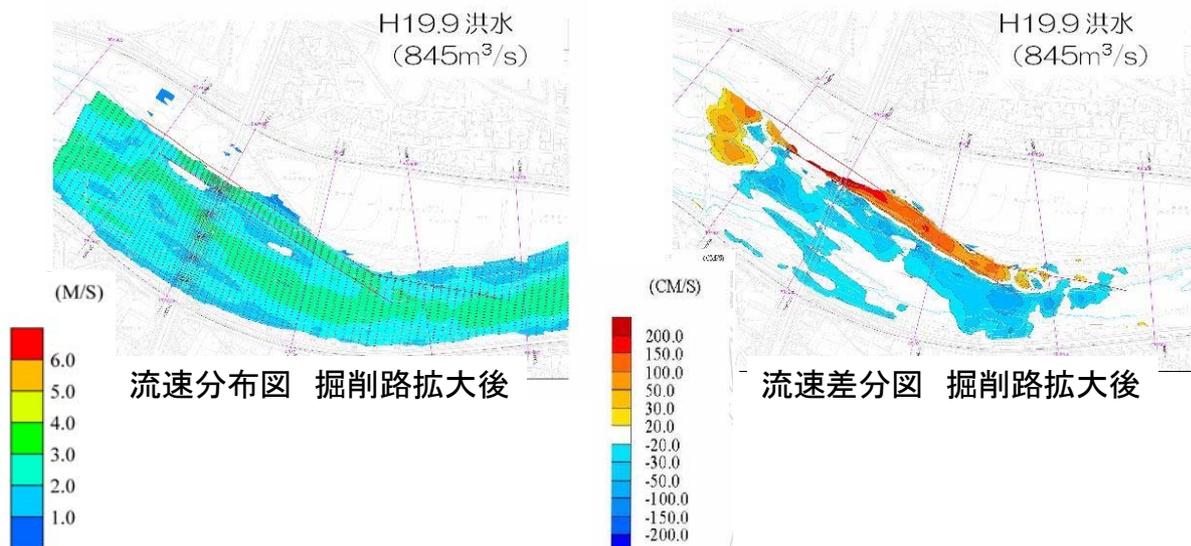
- ・平面二次元流況解析で、掘削路設置前後で流速変化について検討
- ・複数洪水を受けて攪乱により拡幅した掘削路において、当時の近年最大平成19年9月洪水(845m³/s 確率1/3～1/5)による流速低減効果を検証した結果、低水路部の広い範囲で-0.20～-0.50m/s程度の流速低減効果が確認された。

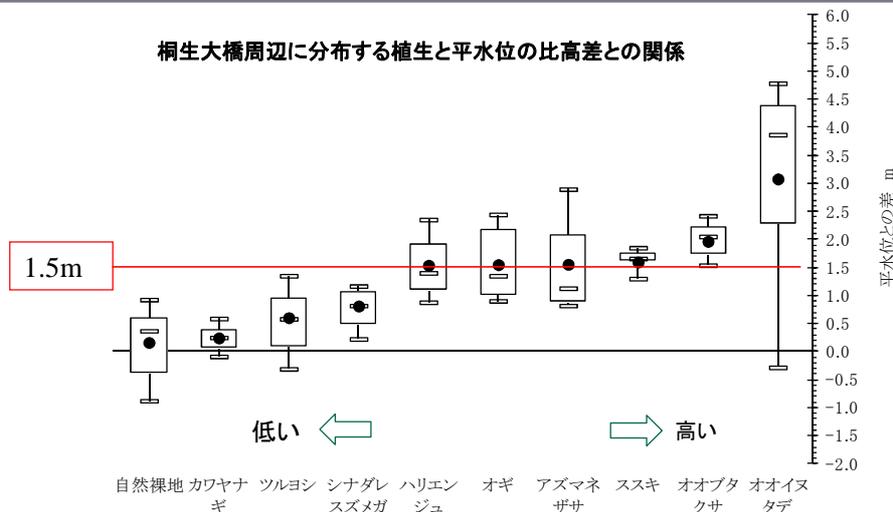
- ・ハリエンジュの生育域は平水位との比高差、0.8m～1.9mで、平均では1.5mであった。
- ・カワヤナギ、ツルヨシ、シナダレスズメガヤはこれより比高差が低いところに分布した。
- ・オギ、アズマネザサは、ハリエンジュの比高域と競合する。
- ・ススキ、オオブタクサ、オオイヌタデは、比高差が高いところに分布した。
- ・この傾向は、現地の状況や一般的生態とよく一致していた。

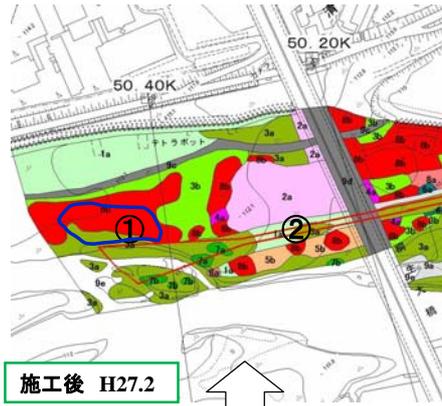
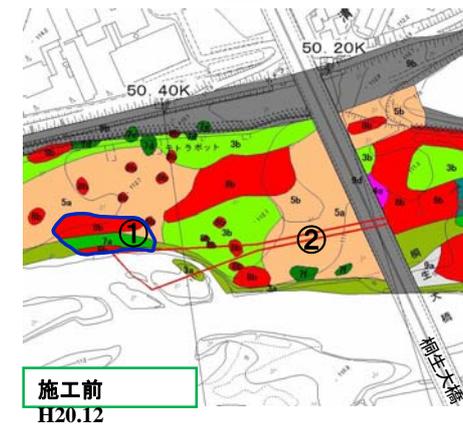
①掘削路左側(高水敷) ハリエンジュ伐採後の生育状況。6年で約10mに生長。

②掘削路右側(砂礫州上) ハリエンジュ生育状況
掘削路との比高差約1.5mの立地に生育。
樹高は5m以上に生長。
