# 鳴瀬川水系吉田川における再堆積抑制 斜め掘削の試行について

平成30年11月 6日  
国土交通省東北地方整備局  
北上川下流河川事務所 調査課

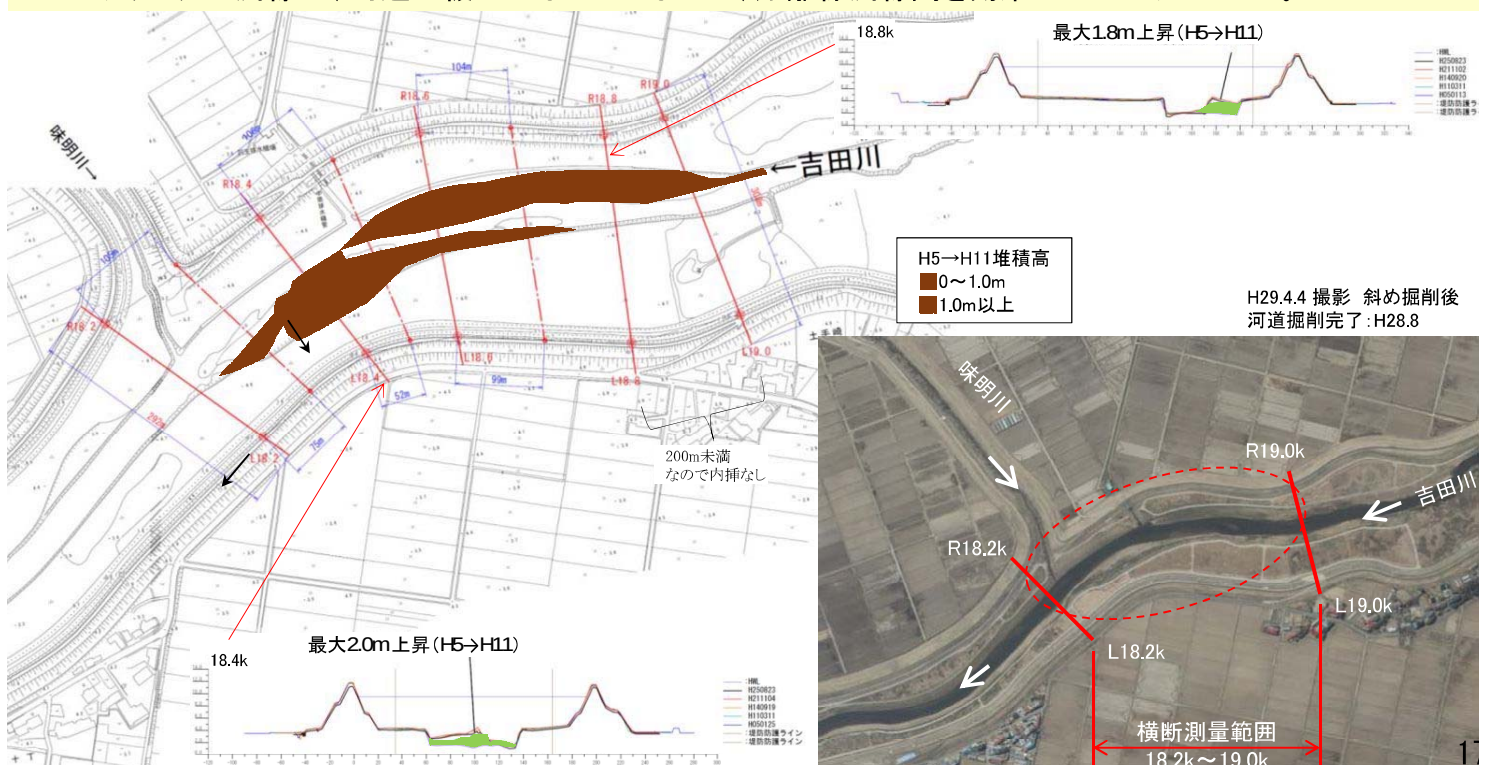
## モニタリング重点箇所① 味明川合流部(18.2-19.0k)

激特事業(S61~H2)で河道掘削後の再堆積で最大2mの再堆積(H5→H11)

- ・上流側: 過年度実績から19.0kより上流側は、大量の堆積はない。
- ・下流側: 味明川と吉田川との合流角が堆積に影響していると考えられるので、合流点まで包括した。

モニタリングの測線は、河道が緩やかなカーブなので、距離標測線間を勘案し100mピッチとした。

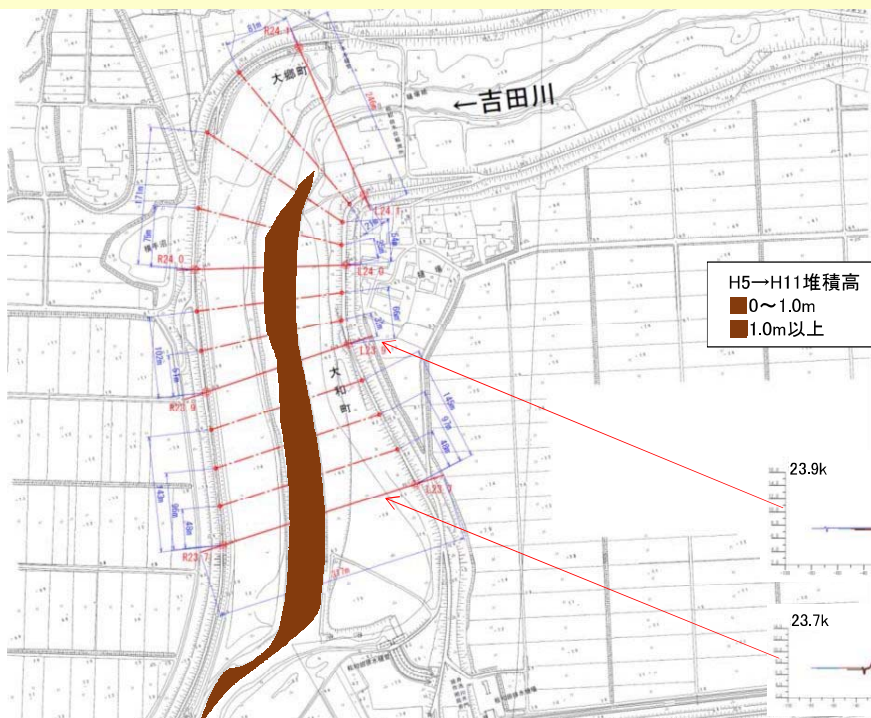
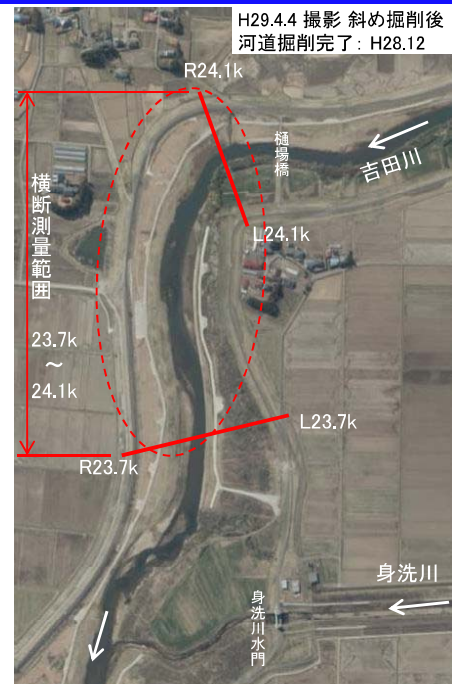
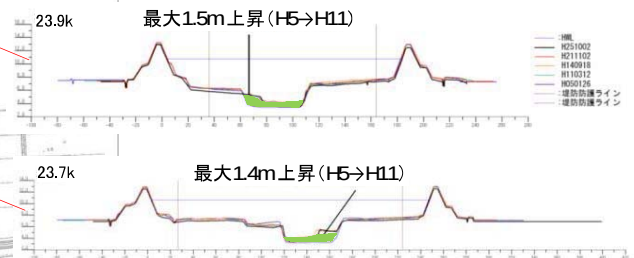
## モニタリング重点箇所② 直角湾曲部(23.7-24.1k)

流向が90°で急変する箇所である。このため次の①～③とした。

- ① 流速が低下し堆積すると想定される。
- ② 堆積が進行した場合、流下能力が低下するとともに、堆積がさらに進行すると想定される。
- ③ モニタリングの測線は、湾曲部なので50mピッチとした。

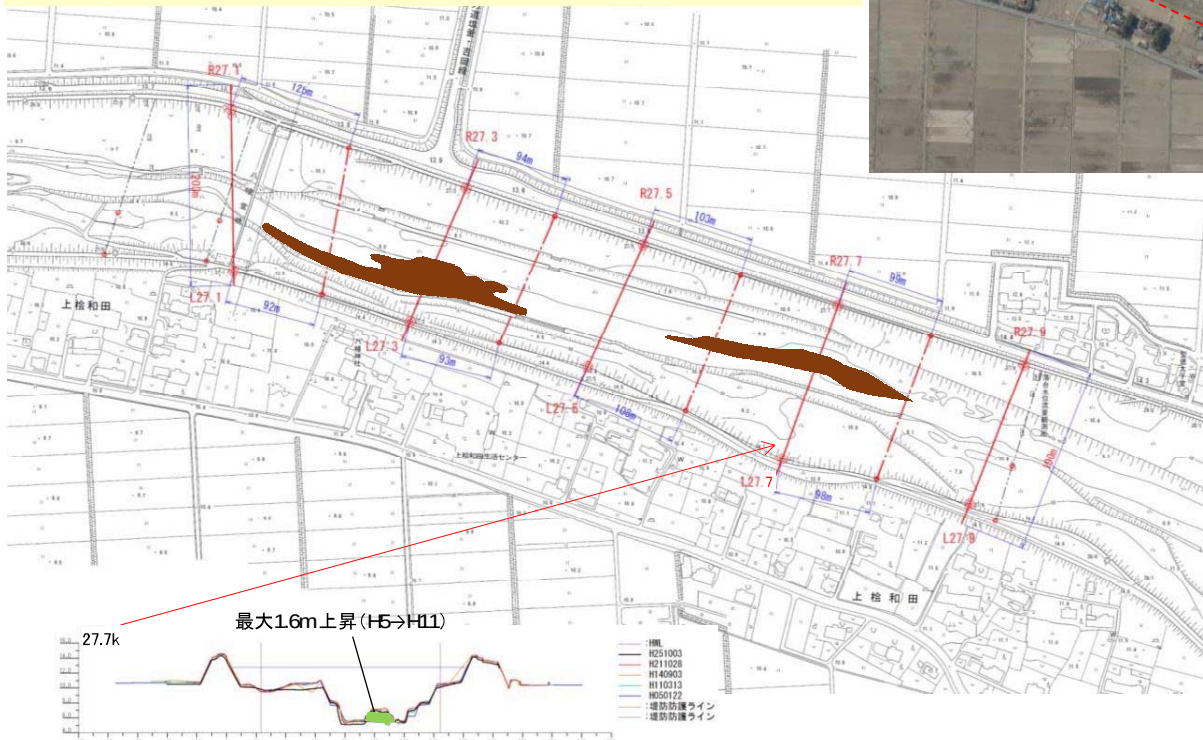
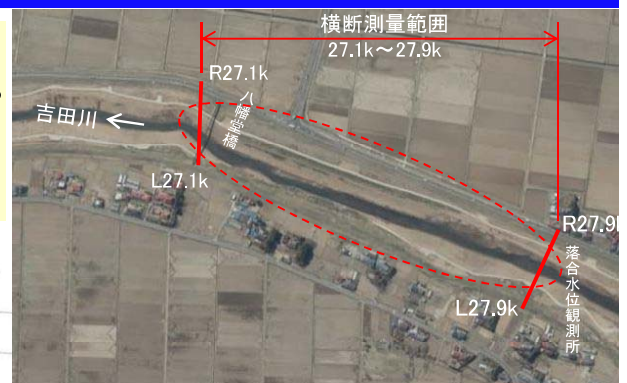
## モニタリング重点箇所③ 三川合流下流部(27.1-27.9k)

- ① 川幅が広がっている部分に堆積している。
- ② 八幡堂橋付近で低水路が狭くなったので、八幡堂橋上流に堆積する傾向が見られたので、八幡堂橋までモニタリングする。

H5→H11堆積高  
0~1.0m  
1.0m以上

モニタリングの測線は、河道が直線なので、100mピッチとしている。

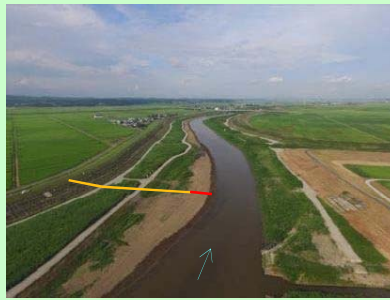
H27.7.14 (掘削前)

- 掘削後11ヶ月の夏季には全域に植生が広がる。
- ヤナギ類は、まだ少ない状況。
- 掘削法面上部は冠水頻度が低いため、オオブタクサ群落が成立。
- 植生の密度は3地点中で最も疎である。

掘削前にはオノエヤナギ群落があり、周辺部にクサヨシ群落がみられた。

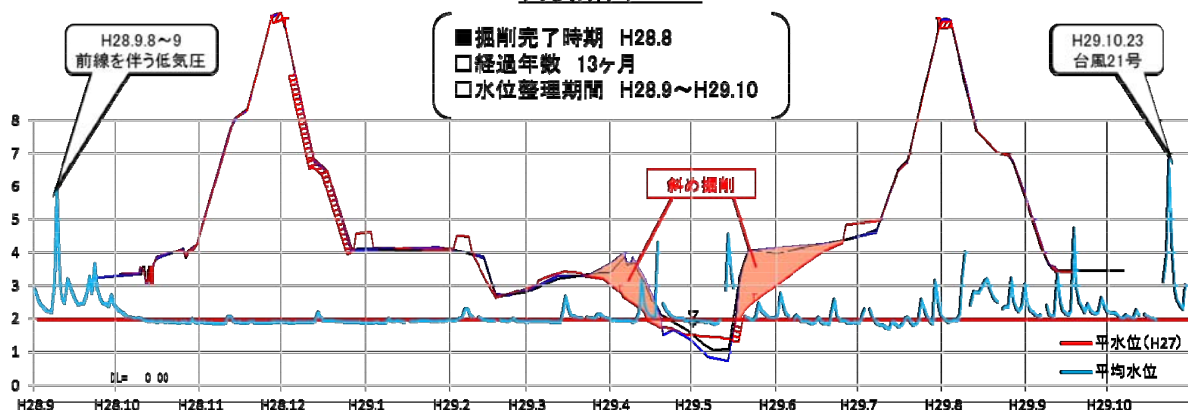
## 代表断面18.4k

○台風21号時に約4m冠水
