河道内の樹林化の実態と要因分析に関する研究

Study Concerning Analysis of Actual Situation and Causes of Development of Thick Growth of Trees inside River Course Areas

研究第二部 主任研究員 水戸唯則

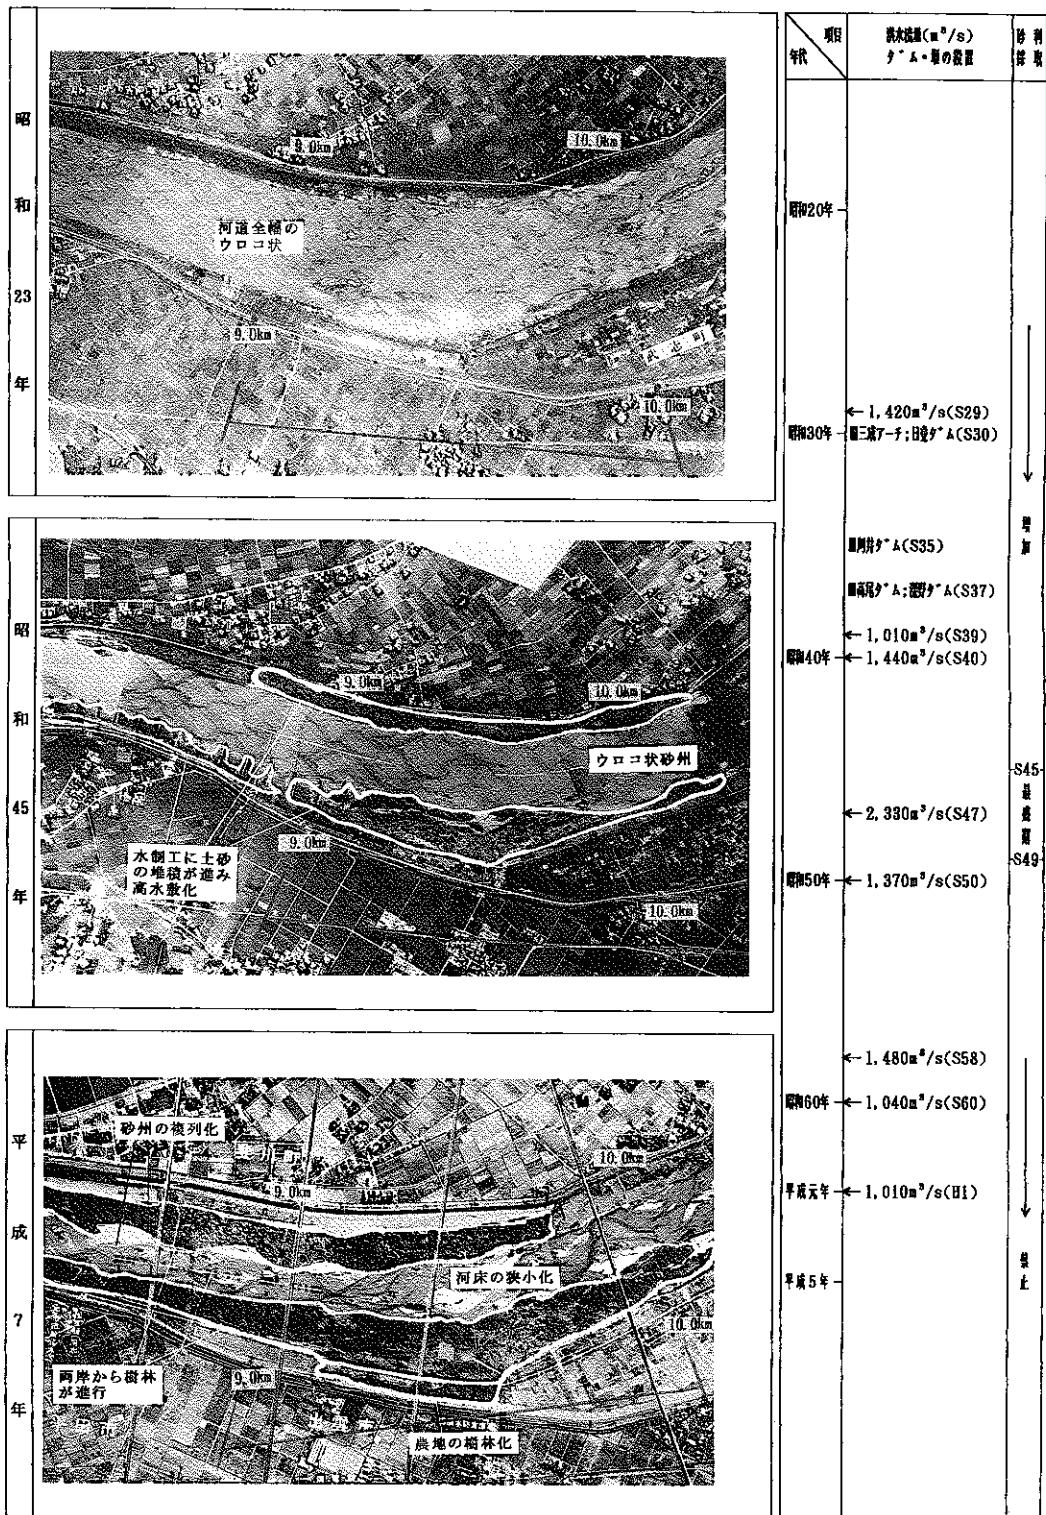
図-1 斐伊川(9.0~10.0km) 航測写真による樹林化の経年変化及び洪水と工事履歴
Fig. 1 Secular change of development of thickly-grown trees, floods and history of construction work, according to aerial photogrammetry photos of Hii river (9.0 ~ 10.0 km)

- ①昭和20年代以降の航測写真の経年変化と主要な洪水および砂利採取などの工事履歴
 - ②河道縦横断形状の経年変化
 - ③樹林化進行区間の地被の変化（航測写真から面積測定）
 - ④流域及び河道の変化と樹林化の状況
- ここでは、以下に、代表例として斐伊川（9.0～10.0km）と仁淀川（0.0～2.0km）を示す。

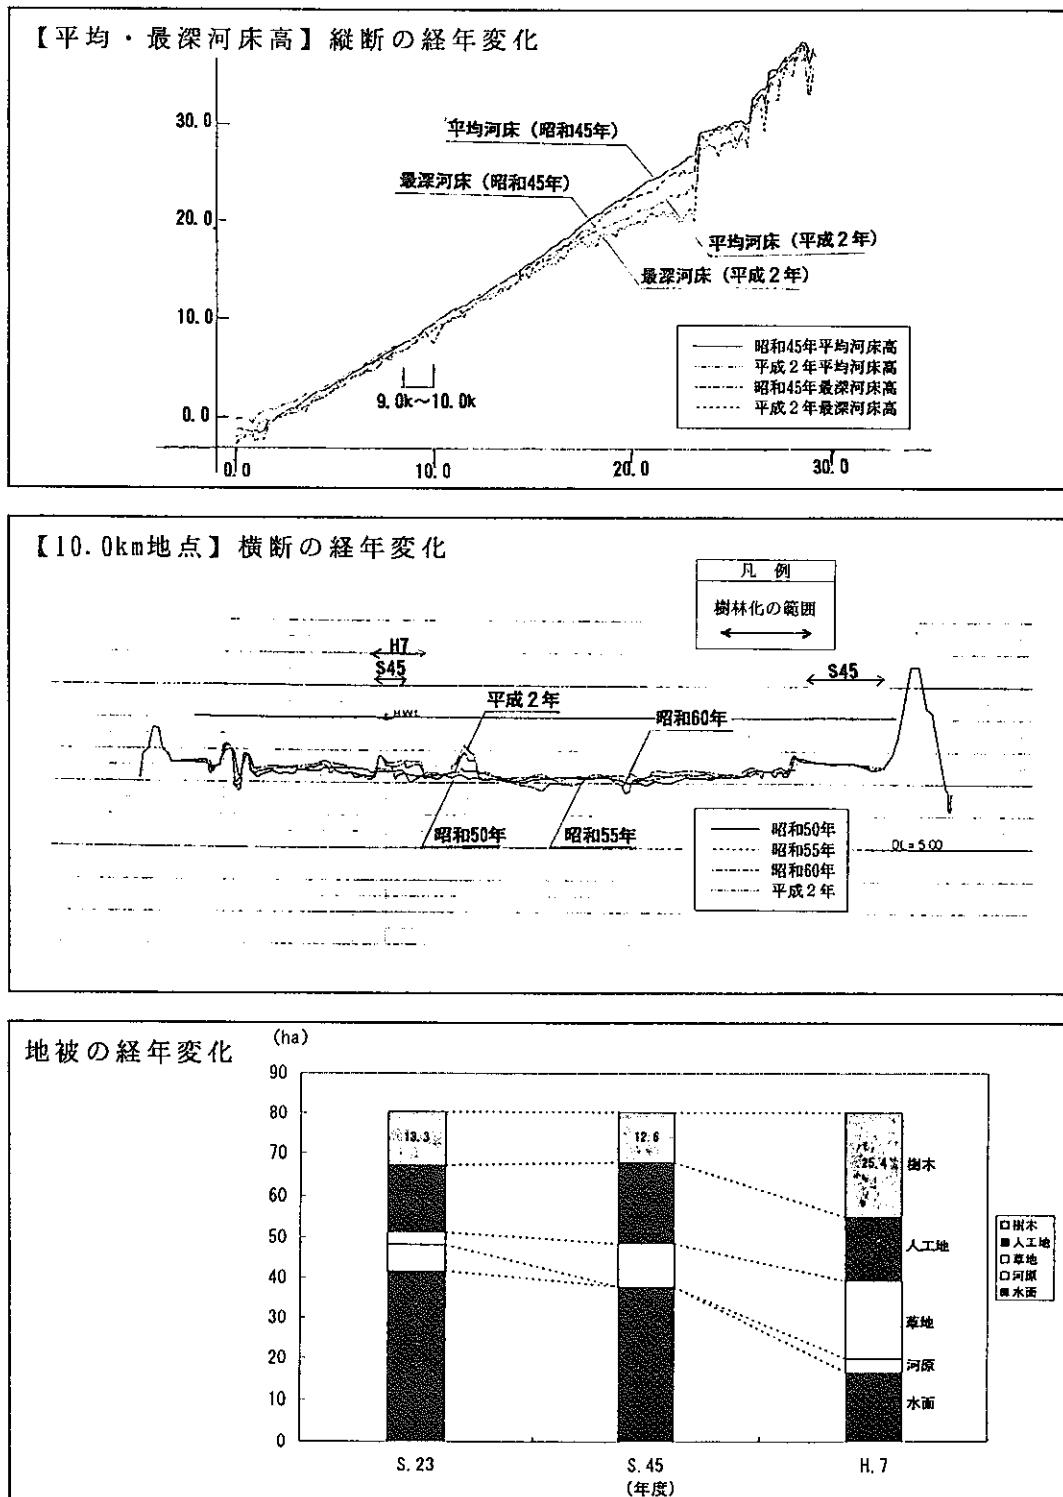
図-2 豊伊川(9.9~10.0km) 河道縦横断形状及び地被の経年変化
 Fig. 2 Secular changes of shapes of vertical section and cross section of river course of Hii river (9.9 ~ 10.0 km), and of ground cover

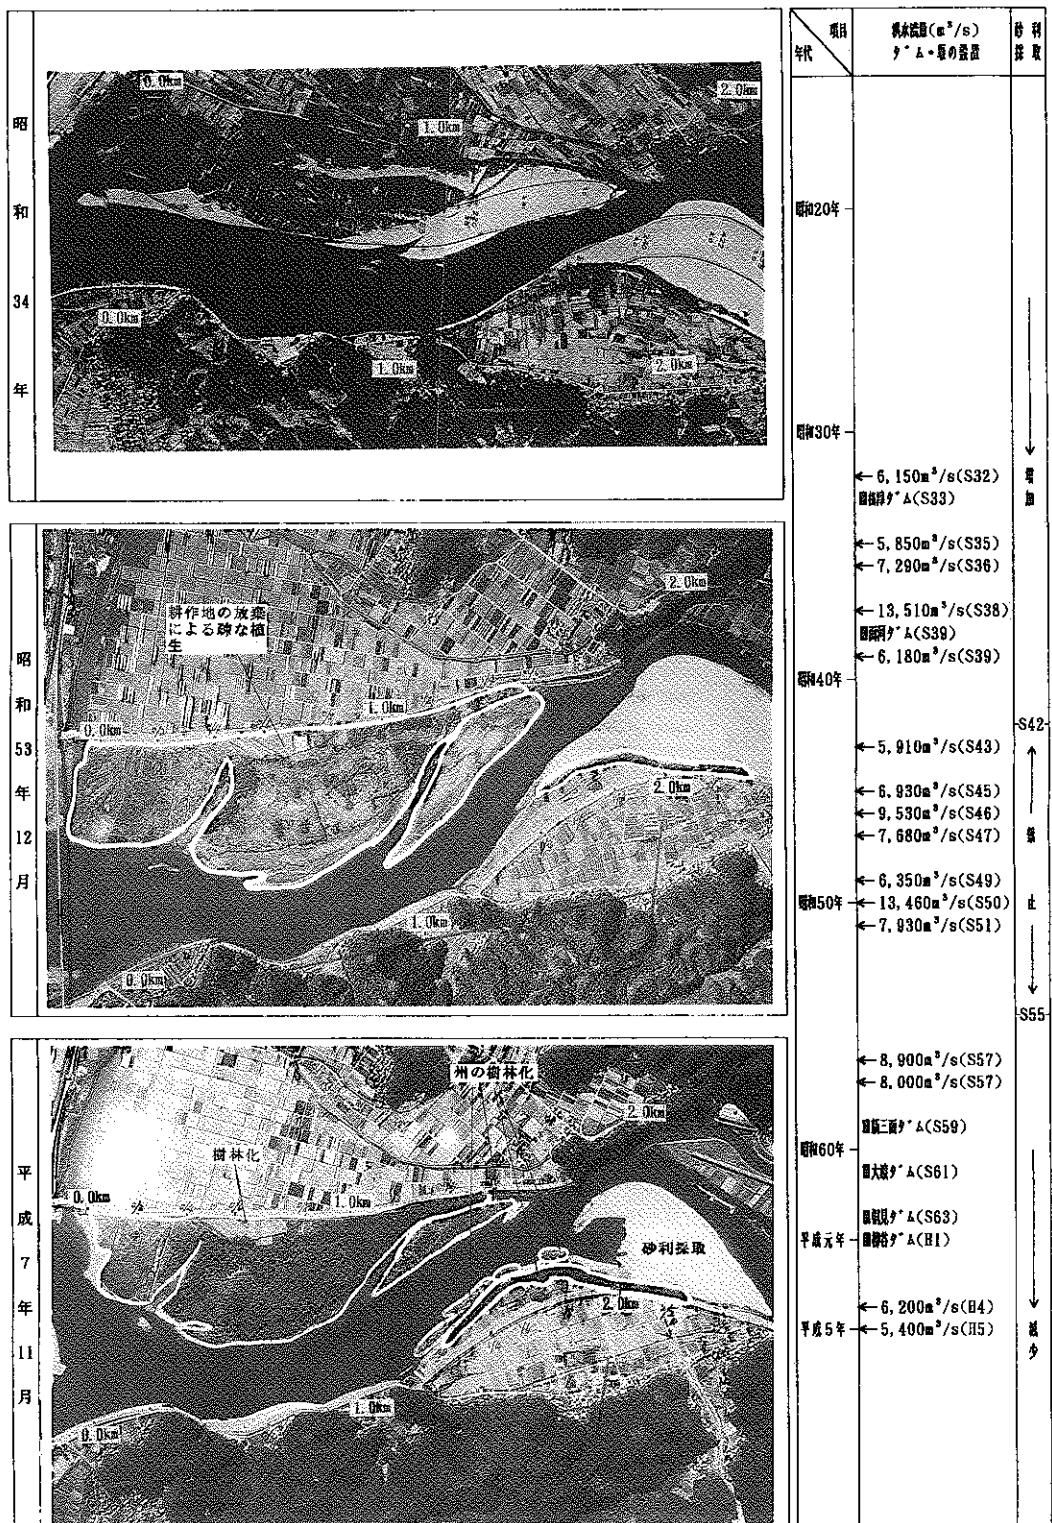
図-3 仁淀川(0.0~2.0km) 航測写真による樹林化の経年変化及び洪水と工事履歴

Fig. 3 Secular change of development of thickly-grown trees, floods and history of construction work according to aerial photogrammetry photos of Hii river (0.0 ~ 2.0 km)

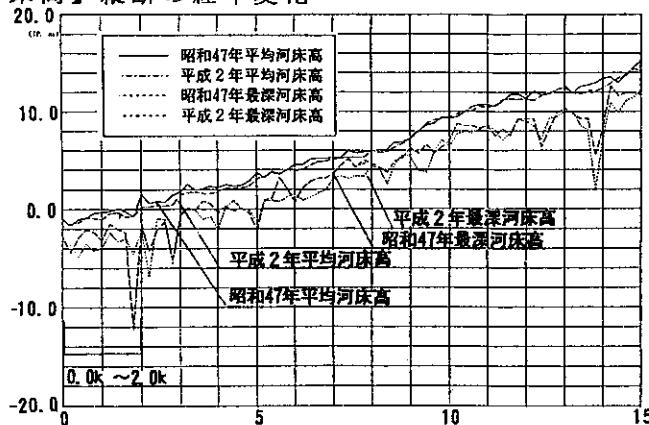
【平均・最深河床高】縦断の経年変化

図-4 仁淀川(0.0~2.0km) 河道縦横断形状及び地被の経年変化

Fig. 4 Secular changes of shapes of vertical section and cross section of river course of Niyodo river (0.0 ~ 2.0 km) and of ground cover

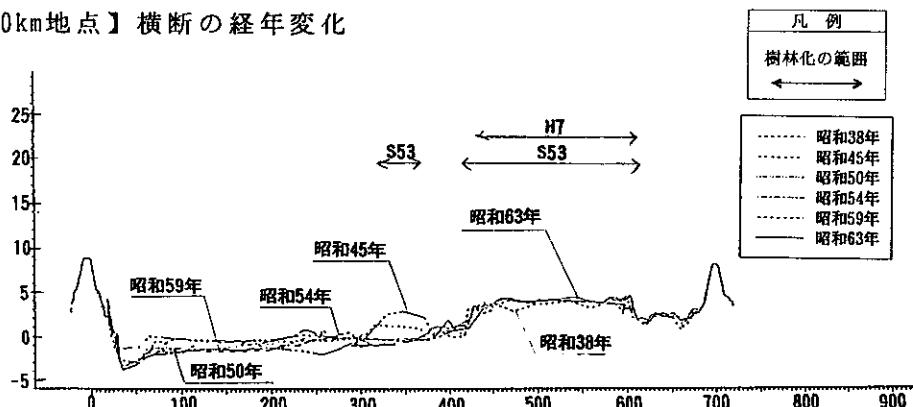
【1.0km地点】横断の経年変化

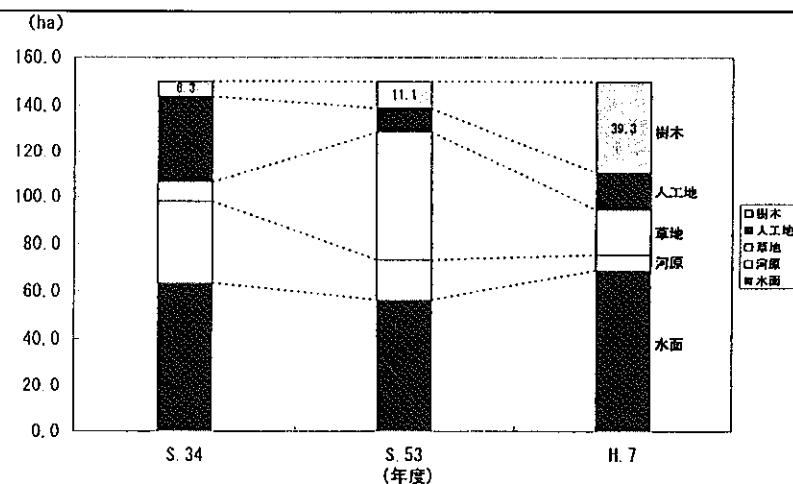
地被の経年変化
