親水活動に着目した水際施設の現状

Present Circumstances of Waterfront Facilities in Japan, with Focus on Enjoyable Water-related Activities

業務部 副参事 仮谷 伏竜
企画調査部 次長 久世 憲志

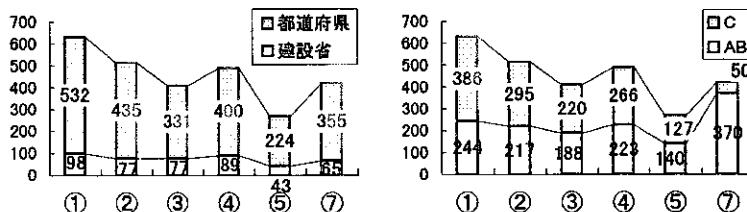
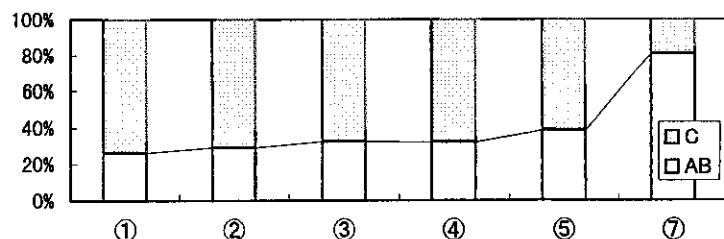
表-5 護岸自体の安全対策の状況

全体的な傾向として、①、②、④、③、⑤の順で事故・苦情事例の出現率が小さい。

なお、無対策の場合の事故・苦情事例の出現率は圧倒的に大きい。なお、少数ではあるが救命ロープ、タラップの設置による安全対策事例がある。

Table 5 Circumstances of Safety Measures for Shore-protection Embankments Themselves

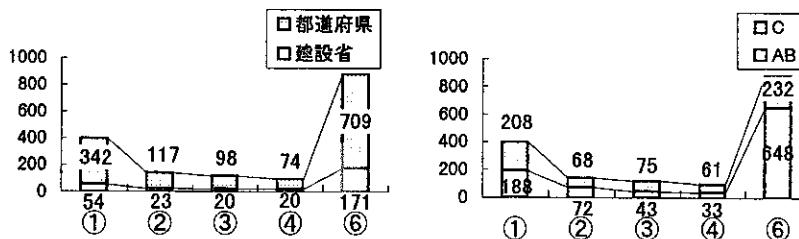
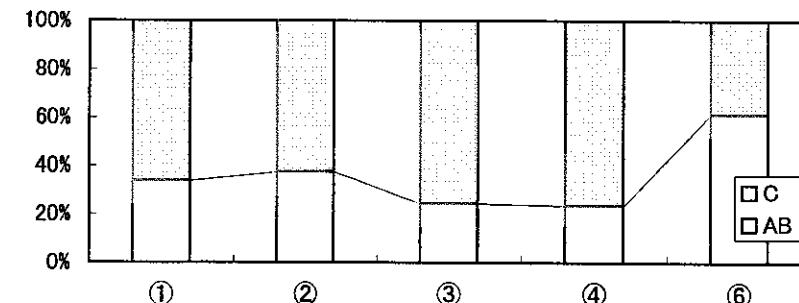
表-6 危険ラインを示す施設等による対策の状況

(2) 危険ラインを示す施設等による対策の有無
総じて、単に柵を設置して進入を防止したものが多い。

また、事故・苦情事例の出現率は無対策の場合が最も大きく、次いで①、②、③、④の順となっているが、明確な傾向を示しているとはいえない。

Table 6 Circumstances of Safety Measures for Use of Facilities Showing Danger Lines, etc.

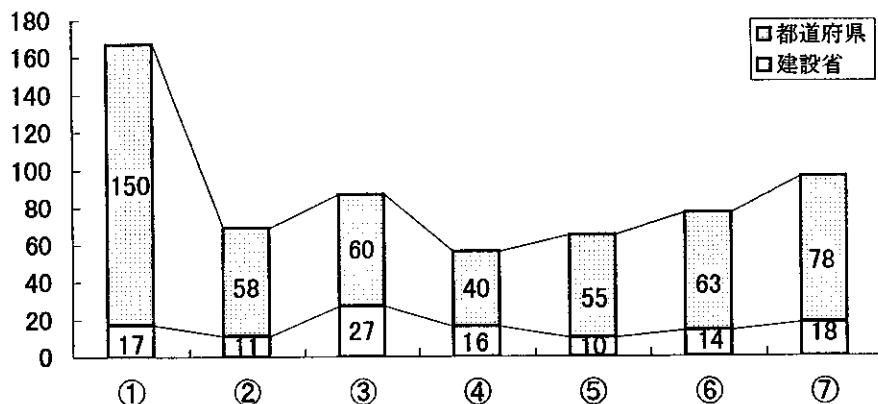
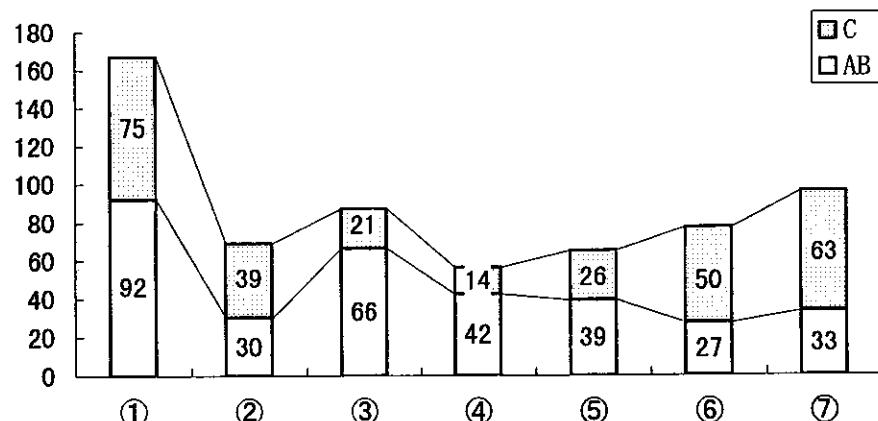
表-7 危険ラインを表示する施設の設置位置
Table 7 Installation Locations of Facilities with Indicated Danger Lines

(3) 危険ラインを表示する施設の設置位置
相対的に水面からの高さが大きい所に危険

ラインを表示している例が多い。

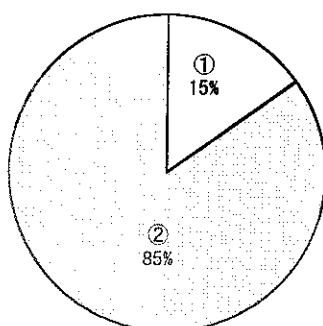
表-8 標識・表示板の設置状況

標識・表示板が設置されている事例は全体の約15%である。

Table 8 Conditions of Installation of Signs and Indication Boards

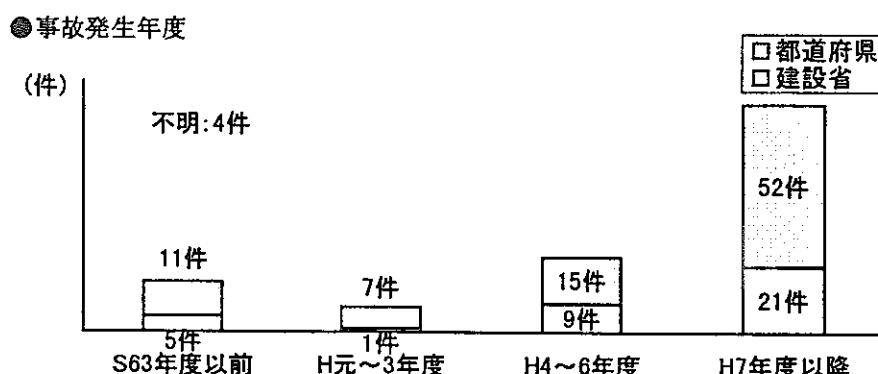
● 事故発生年度

今回の調査において回収された事例は125事例であるが、事例の事故発生年度は、昭和63年度以前から平成9年度まで10年以上にわたっている。

※調査によって回収されたデータの傾向を示すものであり、全国の事故発生状況を反映しているものではない。

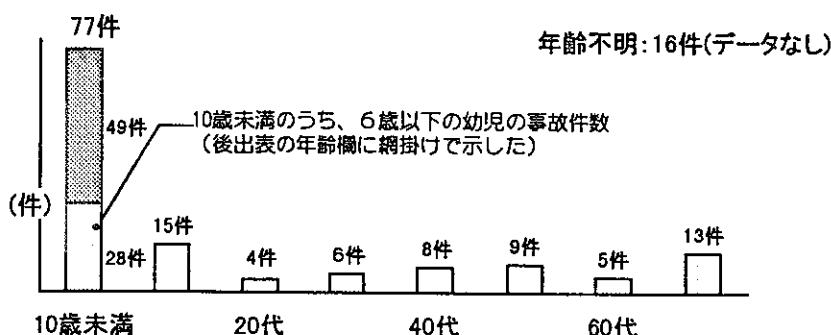
●事故者の年齢(年代)

125事例で特徴的なことは、小学校低学年以下の子供が多く、かつそのうち6歳以下の幼児の事故が1/3以上(約36%)占めている、ということである。なお、今回収集された事故例のうち、既往資料^{※1}において整理している転落事故に関する訴訟(18事例)と重複して
