国内事例3 ●松浦川

佐賀県北部を流れる松浦川は、有史以来の水田の開発や河川改修により流域の氾濫原湿地が大幅に減少している。そのため、氾濫原湿地に依存する動植物の減少とそれに伴い人と生物が接する機会も減少してきていることから、松浦川中流部右岸 15k800 地点に位置する「アザメの瀬地区」において、氾濫原としての機能を持つ湿地の再生を目指した事業に着手した。

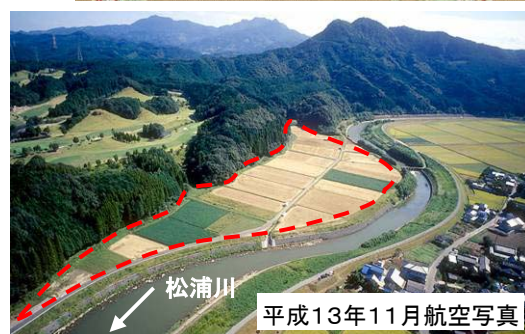
氾濫平野 約12km² 旧河道 約2km²

氾濫平野 約1km² 旧河道 0km²
 現在では、氾濫原的湿地環境が約92%減少
 (治水地形分類図より算出)

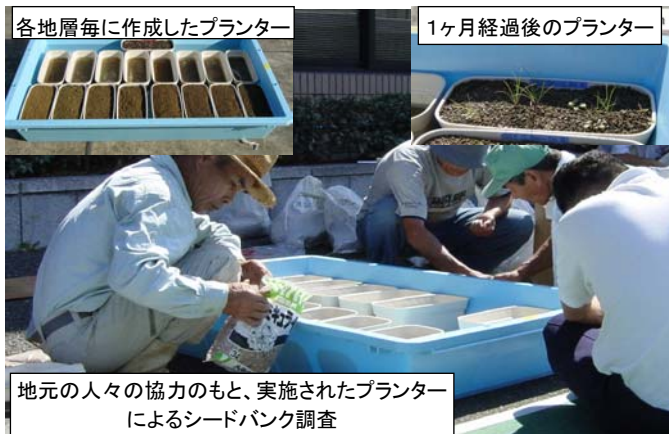
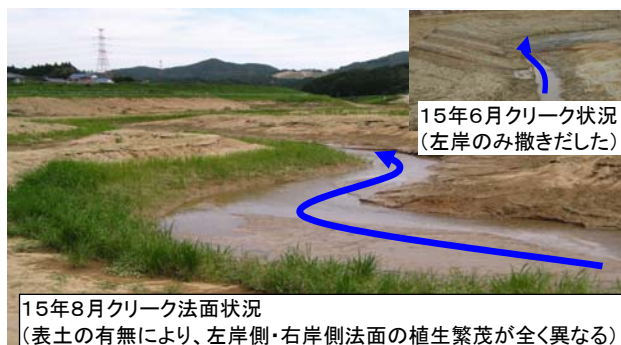
地層調査の際に採取した土を現地盤高から50cm毎にとりわけ、埋土種子の発芽状況を調査した。地表から2mまでの土壌には植生の芽ばえを37種類確認でき、なかには絶滅危惧種である「シャジクモ」も確認できた。
