先祖の叡智「輪中」は生きている。

岐阜分室長 大河内 八郎

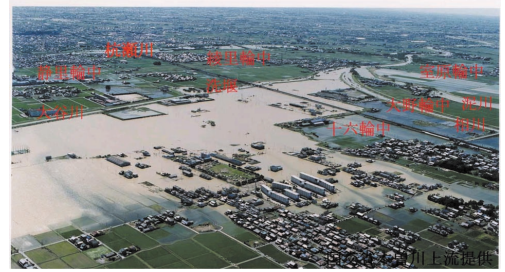
川の影響も受ける区間で、輪中の発達している地域です。この地区の輪中は1693年から1875年にかけて作られています。下流の障さわり輪中からその後苦情が出され数年調整が続きました。昭和の食糧難時代に遊水地の活用と都市化との影響を受け連続堤防の改修が進められるが、関係者との調整は困難で築堤と遊水地機能の確保との妥協案から大谷川に洗堰が設置されました。今回の出水でも先祖の叡智である輪中の威力は写真に示すように発揮しています。先祖が守り続けてきた運命共同体の輪中は今回の水害からも難を逃れました。昭和51年9月の長良川で破堤した時も輪之内町は輪中により水害を免れ、破堤ヶ所上流部の町では輪中堤を撤去したことにより軒下までつかる水害を受けました。また地域や市街地を守るためにあらかじめ堤防を低くし、越流させる洗堰を設け市街地を守る所もあります。平成12年9月の東海豪雨により新川が破堤し名古屋市や枇杷島町等が浸水被害を受けました。これも治水対策として江戸時代に名古屋の城下町を守るため洪水を越流させる洗堰が作られています。このように洪水から地域を守る施策や地域の知恵が活かされた、輪中・洗堰・遊水地が先祖の叡智として残されています。まだまだ河川改修が万全にならない時には先祖の叡智は有効に利用し活用すべき事を感じました。

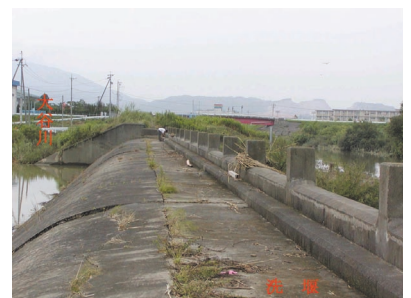
大谷川の洗堰(2002年7月17日撮影)
