都市河川における「小さな自然再生」の取組

愛知県建設局河川課 西山 幸佐

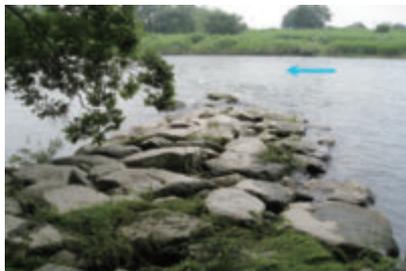
写真1 矢作川の水制工

愛知県の多自然川づくりは、河川に携わる本県の職員が1991(H3)年度にドイツ・スイスで近自然工法を視察したことを契機に、矢作川においてコンクリートを一切使わず、巨石による水制工(写真1)を設置したことに始まります。

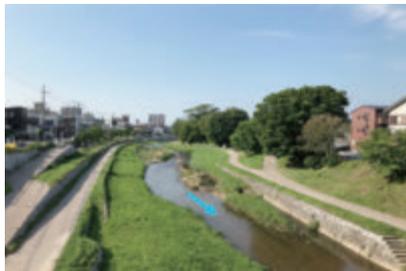
写真2 伊賀川の多自然川づくり

その後、様々な河川で多自然川づくりに取り組んでおり、2008(H20)年8月末豪雨で被災した伊賀川の河川改修では、国の多自然川づくりアドバイザー制度を活用し、環境や景観に配慮した多自然川づくりを行いました。(写真2)

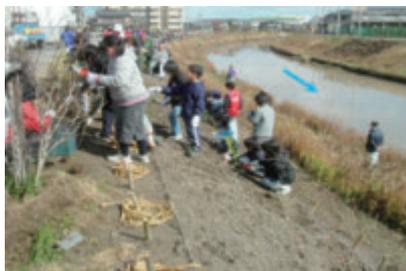
写真3 稗田川の水辺の緑の回廊

この取組は、既に整備済みの河川において、「河川沿いに本来生育していたはずの樹木(潜在自然植生)で構成される水辺林を形成することにより河川とその周辺の自然環境を回復する。」「地域住民の手による植樹で河川と流域の関係を再構築する。」ことを目指したものです。

制度を創設した1997(H9)年度から2020(R2)年度までに21河川、約30万本、約34km(片岸)の植樹を行っています。(写真3)

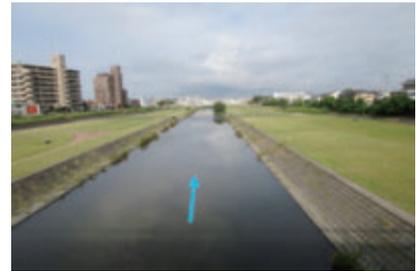
写真4 現在の矢田川(下流区間)

主に名古屋市内を流れる下流区間は、上流地域からの流出土砂により流心が常に変動し、堤防への流水の衝突の著しいところが生じたため、1950(S25)年から1958(S33)年に庄内川合流点から香流川合流点の7km区間について、流心の固定化を図る床固めの設置や低水路を整備し、その後、この低水路整備は瀬戸川の合流点下流(1998(H10)年)まで実施しました。また、高水敷は公園的な整備が行われ、レクリエーションの場としても広く県民に親しまれています。

これにより、矢田川は治水安全度の向上が図られました。低水路を固定化したことで、単調な河川環境(直線的な河道で平坦な河床)となり、河岸に寄り州が形成されず、魚などの生き物にとっては棲みにくい環境となりました。(写真4)

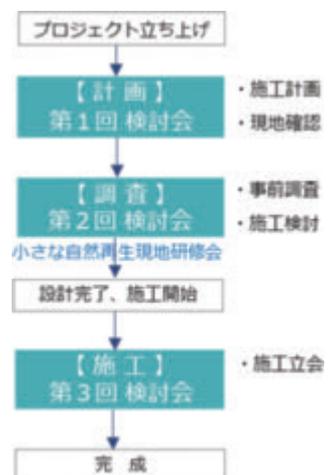
図1 プロジェクトの進め方

河川環境改善に向けて、現地条件に見合ったより良い工法を検討するため、「矢田川バープ工プロジェクト」を立ち上げ、岐阜大学の原田守啓准教授の助言を受け、計画～調査～施工の各段階で検討会を行い、検討会メンバーで確認しながら進めました。(図1)

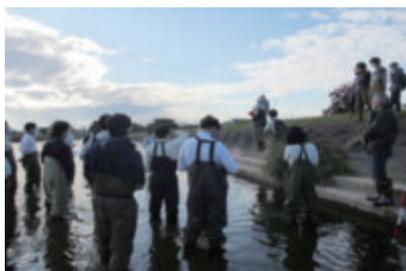
写真6 第2回検討会(現地調査)

事前調査では、「地形(横断測量)」、「水深・流速」、「河床材料」を研修会参加者で計測・調査を行い、結果を踏まえて、現

地にてバープ工の設置延長や幅などの構造について確認しました。(写真6)

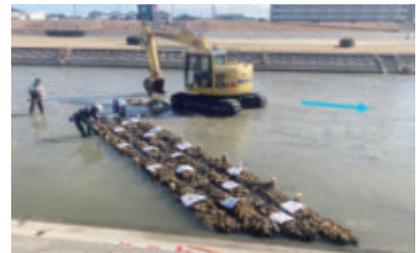
写真7 バープ工施工状況

度で設置する高さの低い水制工で、背丈の低い水制を斜めに設置することで洪水時の水位上昇が抑えられる上に、土砂の堆積を促すことで寄り州や瀬淵を形成させ、河床環境の変化・多様化をもたらし、種の多様性・生物量の増加が期待されるものです。

第3回検討会ではこれまでの検討会により決定した構造(ネット蛇籠: 角度45°、延長10m、幅1.8m)を簡単な図面に起して施工し、検討会メンバーはネット蛇籠に割栗石を詰める作業を行いました。(写真7)

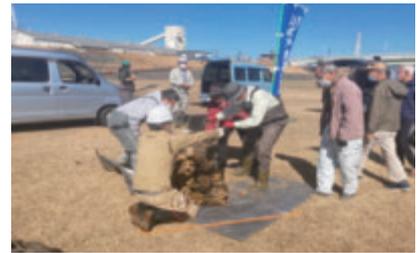
写真8 検討会メンバーによる石詰作業

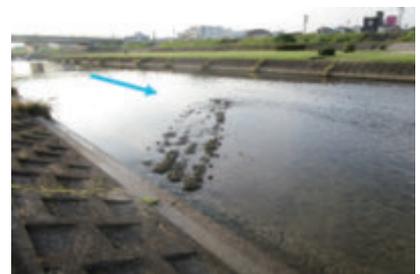
写真9 2021年6月末の様子

今回は1基の施工でしたが、設置後4ヶ月が経過し、数回の出水により、土砂の堆積や先端付近に淵が確認されるなど、既に川の流れに変化が見られます。(写真9)

地元活動団体が行った調査では、淵が形成されることで魚が捕獲されるなど、期待した効果が現れ始めています。
