水辺の小さな自然再生 事例データベース

事例番号	4KN02	地域	関東	記入年月	2025年3月
------	-------	----	----	------	---------

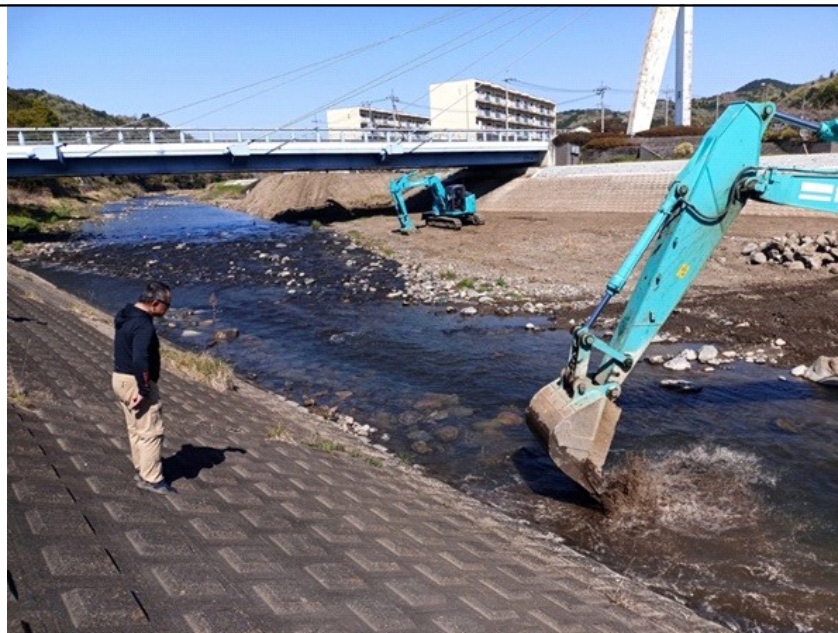
事例名称	寄せ石や横工による魚類生息場及び瀬淵づくり									
位置情報	都道府県名	栃木県	市町村名	那珂川町	緯度経度	36.738074, 140.175299	水系名	那珂川	河川名	武茂川
取組概要	護岸前面の浸食防止及び多様な水際の造成を目的に、現地採取した自然石を活用して寄せ石を行うとともに、瀬淵造成を目的に自然石による帯工を設置した。									
再生目的	生物環境	対象種	魚類全般							
	物理環境	連続性回復	魚道（縦断）	-	魚道（横断）	-				
		生息・生育・繁殖場造成	瀬淵	○	ワンド・たまり	-				
			二次流路	-	水際植生	○				
			攪乱	-	空隙	-				
その他		-								
開始年	2023	工法	寄せ石							
実施体制	実施主体	栃木県農政部栃木県県土整備部								
	連携者	馬頭高等学校水産課、那珂川南部漁業協同組合								
効果	設置した寄せ石周辺の物理環境や土砂粒形の調査により効果を検証。全体的に粗粒化&浮石化が生じ、流れにメリハリがついた。									
関連資料 URL	旧カルテ	-								
	事例集記事	-								
	現地研修会報告書	-								
参考情報 URL	https://www.mlit.go.jp/river/kankyo/main/kankyou/tashizen/pdf/r05/4-2_shiryo.pdf https://www.mlit.go.jp/river/kankyo/main/kankyou/tashizen/pdf/r05/4-2_gaiyou.pdf https://lib.suisan-shinkou.or.jp/column/ondanka/vol10.html https://www.jstage.jst.go.jp/article/suisan/90/2/90_WA3099/_pdf
