# 東欧ブダペストの水辺空間整備について

企画調査部 副参事 高橋 正夫

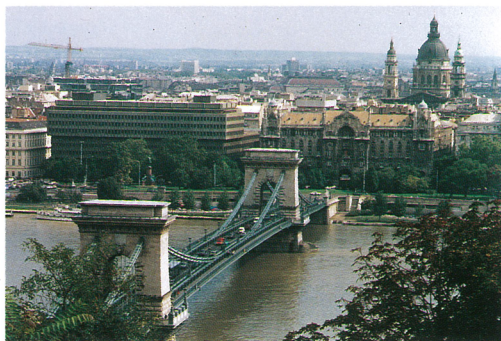
写真－3. 王宮から見たくさり橋

左岸では幹線道路と川との間のわずかな幅に散策道を設け、橋詰め公園とともに植樹やベンチ等設置し、人々の憩いの場として整備している（写真－5）。また堤防天端においても、植樹帯を設けてコンクリートの直壁護岸の堅さを少しでも和らげる工夫がされている（写真－3）。

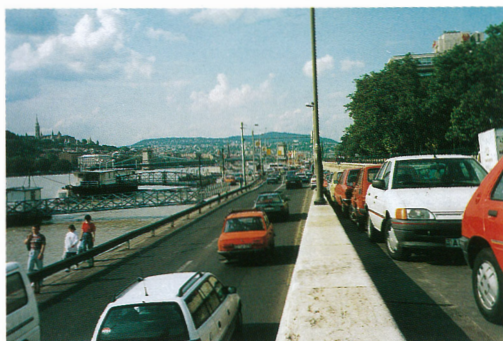
写真－4. 左岸の幹線道路

市街地の中心を流れる河道は、堤内地に建築物等が張り付いていることから狭窄部を形成している。よって幹線道路が直壁護岸下に兩岸とも堤外を走っており（写真－4）、洪水時にはこの幹線道路は水没する。河川沿いにある階段工は船の接岸時にのみ利用されている。河道内では、護岸に船が常時接岸されており、これらの船は喫茶、食堂、ディスコ利用の他に車の展示も行っている。ドナウ川における舟運利用はかなり多いが、ボートやカヌーの類は流速が速いため利用できない状況である。
