# 湖の国フィンランドの水・環境

前研究第三部主任研究員 上野 久

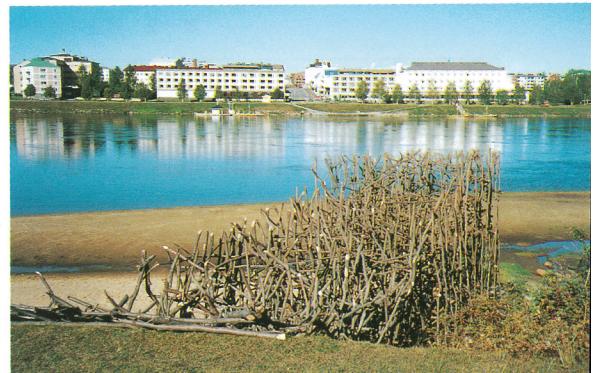
①ケミ川の河岸。対岸はホテルと住宅。手前の木の枝を集めたようなものは、河川と一緒に なった公園のオブジェ？

ケミ川やオウナス川の形態は堀込み河道で都市部では整備がされており緩傾斜の護岸に公園施設やオブジェなどが整備されている。この河川は日本でいうならまさしく清流であるがしかし河川の水の色は褐色である。これは泥炭中に含まれる褐色菌の作用により着色されたもので、フィンランド及び北欧圏では極普通に見られるものであるようだ。（写真①②）

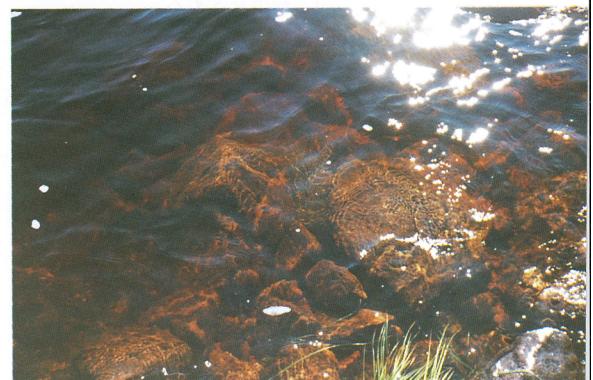
②オウナス川の水の色。泥炭層を通ってくる水は褐色菌のために色が付いている。

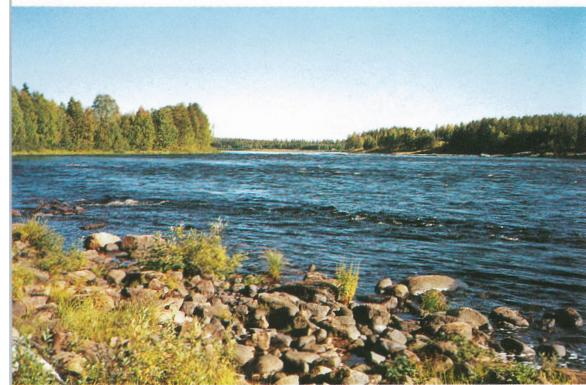
④オウナス川の自然環境。底質は礫が多い。

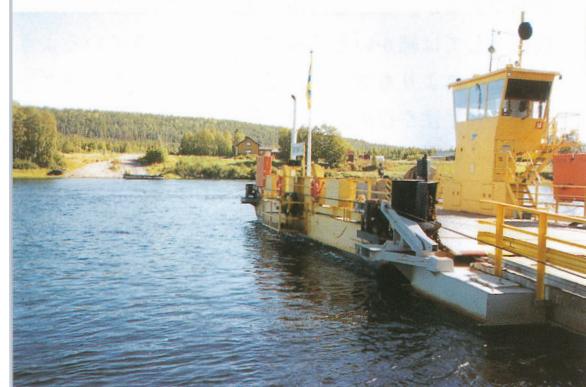
⑤オウナス川の渡し。橋が少なく60kmで一ヶ所くらいしかなかつた。これはそれを補うものようで、なかなか愉快な乗り物。この近くで野生のトナカイと出会う。その大きさに圧倒され写真は写せなかつた。

このような自然環境のためや人口密度が都市部を出ると随端に減るために河川には橋が非常に少ない。オウナスの渡しは乗用車なら5, 6台は一度に運べる大きさのもので

船頭というかウインチの操作手が運行をしている。渡しの費用は無料で、近所の人は運転手とおしゃべりしながら150m程度を数分で渡しのを楽しんでいるようであった。一日に運ぶ車の量は100台を越えないのだろうという感じであったがなかなか楽しいものだった。

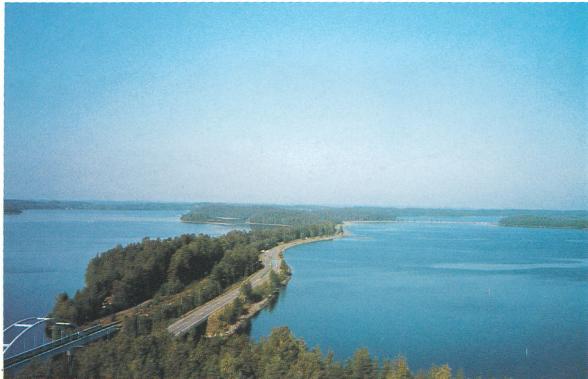
⑥サイマール湖のエスカー。ここで「地球の歩き方」の嘘を見た。  
展望塔は無いと書いてあったが、しっかりと眺望写真を写す。

フィンランドの名ともなっている湖はこの国の環境政策においても重要な位置づけがなされており、浅い水深とノンポイントソースによる汚濁、酸性雨による湖水の酸性化等多くの課題があるが、その満々と水をたたえた様子は日本でいうと海である。ちょっとした内湾ならその大きさは比較にならない。これらは氷河が大地を削り取っていた跡なのである。周辺の湖岸にはカンブリアン紀の岩石が露出しており、その表面には本当に無数の跡が残っている。その自然の大きさには圧倒されるし、さらにこれらの氷河が押し集めた結果、細長い岬状の島が連続しているエスカー(天橋立が連続して続いている、形成過程は全然異なるが)の美しさすばらしいものであった。特に、サイマール湖のエスカー(写真⑥)は著名である。この環境を保全するために国立公園が制定されているようであった。また、夏には気温が高いときには30度近くまで上昇するので水泳やボート遊びが行われる為に、水質管理はかなり厳しく行われており、サイマール湖岸の掲示板に分析結果が出されていた。(写真⑦) これらも単純なゴミ除去や周辺の清掃だけが管理ではなく、環境のどの部分を管理するのかを問うた結果と言えるのかもしれない。

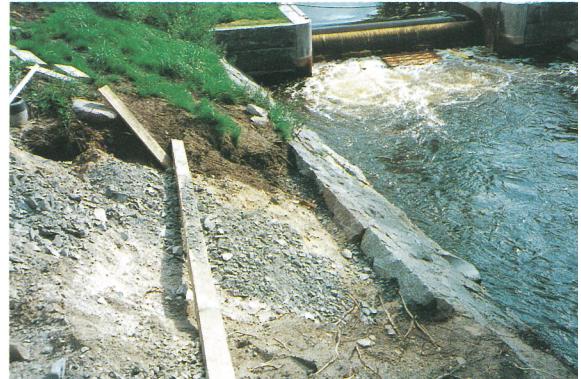
⑧護岸工事中の状態。自然石の護岸でモルタルは使っていなかつた。

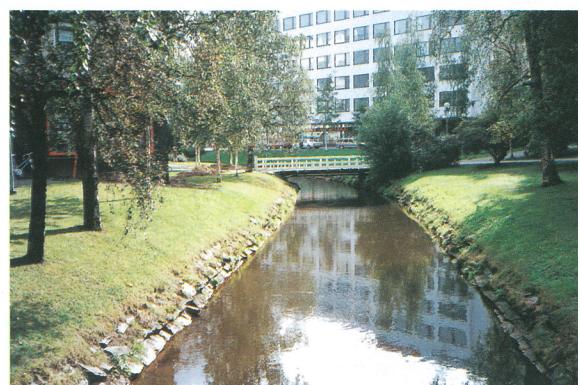
⑨自然石護岸の完成状態。緑と水のいい状態。色が茶色いのは汚染だけではなく元からのもの。

もともと北欧をはじめヨーロッパ諸国では石の利用が盛んであり、フィンランドでは家屋から始まり、広場の舗装や護岸や突堤等に多用されている。コトカの海岸では自然石を投げ入れたような突堤を整備している。河川や海岸の護岸には自然石を利用した構造物が多く、コンクリートの構造物や二次製品は少なかった。これは原材料が豊富なことや加工技術の発達がこれを支えていると考えられる。オウル市内の小河川の張り石工事では水際部とその上部で

の細かい施工が行われており、仕事の速度はやや問題がありそうだが出来上がりはなかなかのものである。(写真⑨) 伝統的に石と緑の使い方がうまい。日本のコノテの術といわゆる日本庭園を造る造園技術のように思われるがちであるが、どうも河川や道路等の大きな空間に対する技術としては細かいところにこだわりすぎているよう思える。それよりもざっくりとしていても自然のスケーラーに適合した手法や技術が、自然環境や生物の生息環境を考えた工法といえるのかもしれない。

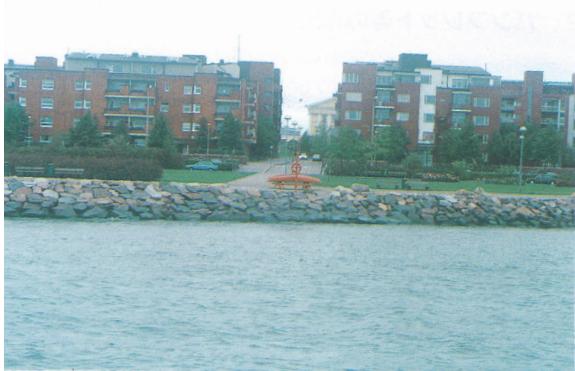
⑩ヘルシンキの海岸の護岸。大きな石を見事に組み合わせてある。技術と普遍性が高い。  
救助用の浮輪とボートが組み合わせて置いて合った。

ヘルシンキの海岸の護岸は巨石(1 m前後)を組み合せたもので、緩傾斜護岸で空隙も多く、高さも2~3 mの低いものであった。(写真⑩) これはバルト海での波は風による吹送波で波高も大きくなないのでこのような整の水準で高潮や越波等に対し大丈夫なようであった。海の形態では岩礁海岸が多く、砂浜の浸食で問題になるような場所は少なく、かつ浸食により生命財産に多大な影響を与える海岸には人が生活していないことにも依る

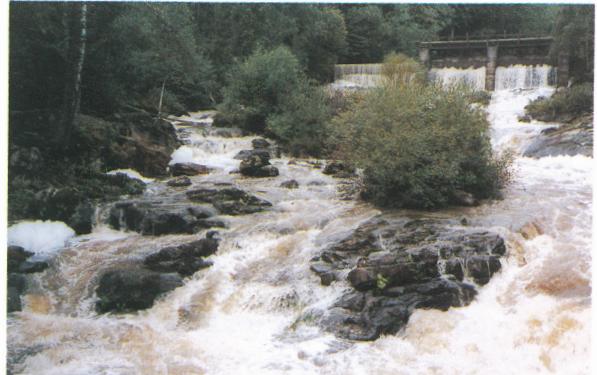
⑪ヴァンター川の水質事故。全体に泡立っている。奥に見える堰には魚道は無かった。

河川の水質については、ヘルシンキ市内を流れているヴァンター川で事故が発生しておりT.Vや新聞などで報道させていた。ミルキンスクという堰のあるところで魚類が大に死亡しており住民が心配しているとの内容であった。因はリーヒマキにあるハックマンという工場からの薬品出事故で、15,000lのメキ用物質が流出したもの。ミルキンスクの現地には事故から10日目に入った。川の状態泡が表面を覆っており、これが吹き飛んでいた。(写真) 簡易測定ではNO<sub>2</sub>が1.0以上でCODは20以上の値をしており汚染がひどかったことをものがったていた。魚影は見えず、釣りの案内看板が残っているだけであった。
