# 小さな自然再生を活用した 多自然川づくり研修の取り組みについて

秋田県 建設部 河川砂防課 砂防・防災班 主査 芳賀 豊明

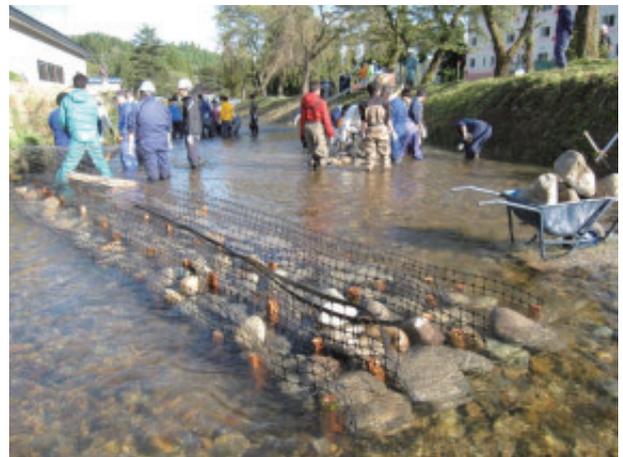
～小規模バープの試験施工状況～

づくりのあり方や河道特性の見極め方、自然再生のための環境設計の考え方のほか、自然環境の復元について容易に施工できる自然再生工法等について研修を行いました。また、従前の河川が保有していた瀬や淵などの河川環境の復元を図るため、小規模なバープ工の試験施工を実施し、同時に魚類・底生動物の調査も行いました。

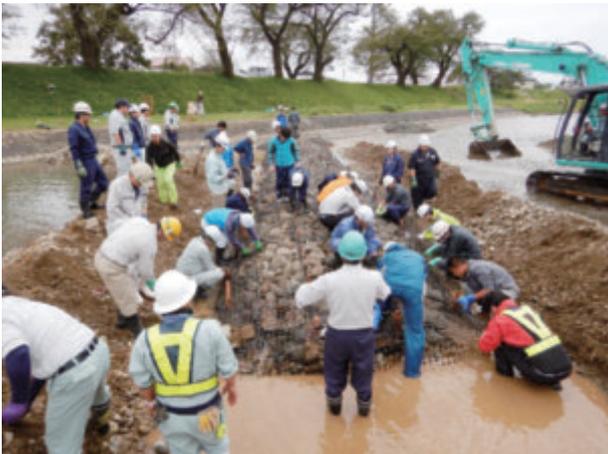
～バープ工試験施工～

ました。そして、河川環境等の回復、親水性に富んだ場となるような川づくりとして、左右岸2班に分かれてバープ工の試験施工を行いました。

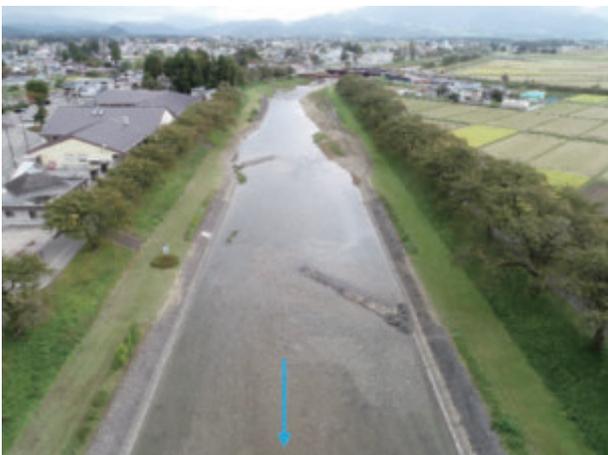
～バープ工設置後（下流から上流を望む）～

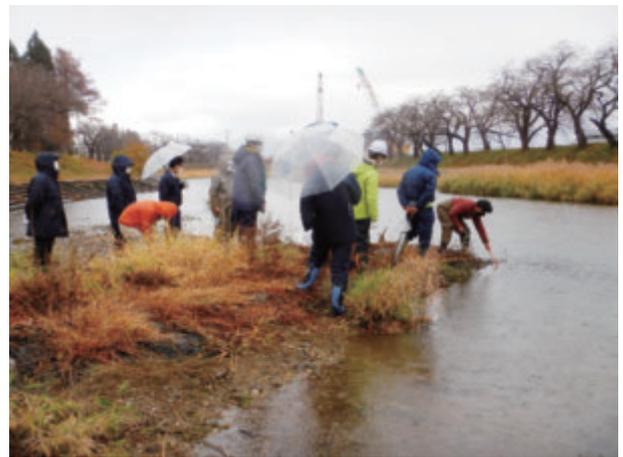
～バープ工周辺調査状況～

研修では、平成30年度に設置したバープ工について、設置から2年後のバープ周辺の河道内地形変化や物理環境のモニタリングについて座学を実施し、現地では生物及び河道内地形の簡易調査等を実施しました。

バープ工周辺では2年経過により、瀬や淵などの多様な地形変化が確認され、生物モニタリングにおいても多種多様な生物が生息しており、順調な河川環境の回復状況が確認できました。

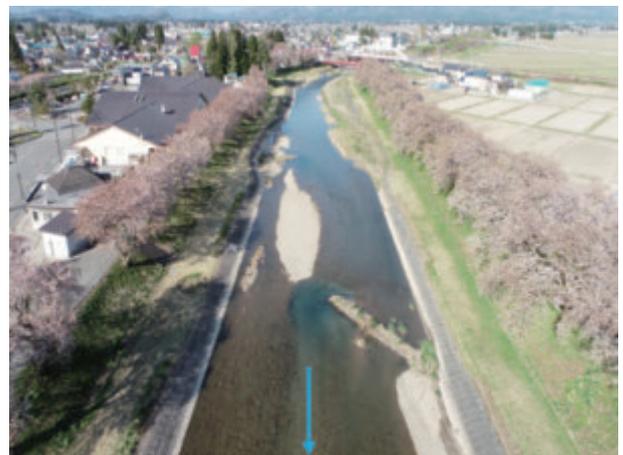
～現在のバープ工（令和3年4月撮影）～
