### (一) 風祭川の特徴

## 世界文化遺産の構成資産「白糸の滝」整備について

1. 白糸の滝の価値と現状について
2. 整備に向けた取り組み
3. 静岡県が行った河川整備について
4. 富士宮市が行った周辺整備について
5. 河川整備後の現在の状況

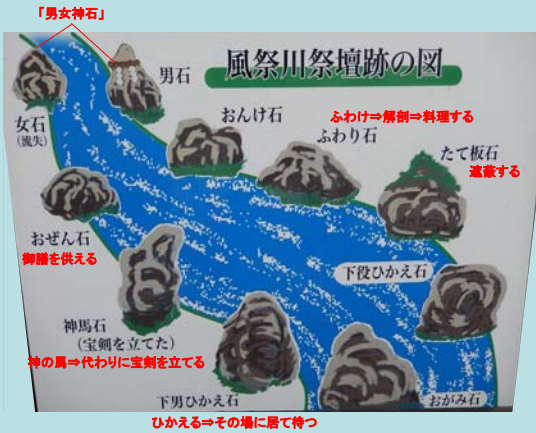
風祭壇址の概要

左岸を「男神石」、右岸を「女神石」と云い、この「男神石」が、天下泰平、五穀豊穡を祈念した風祭の壇址  
(女石は洪水により流失)

- 風神を祭って暴風雨による災難防除・五穀豊穡の祈願
- 「風祭川」の名称の由来となった
- 10個の石で構築された祭壇で風祭の神事を行った
- 室町時代から盛大に行われてきたが、近年は衰退
- 保存して後世に伝承したい声が高かった

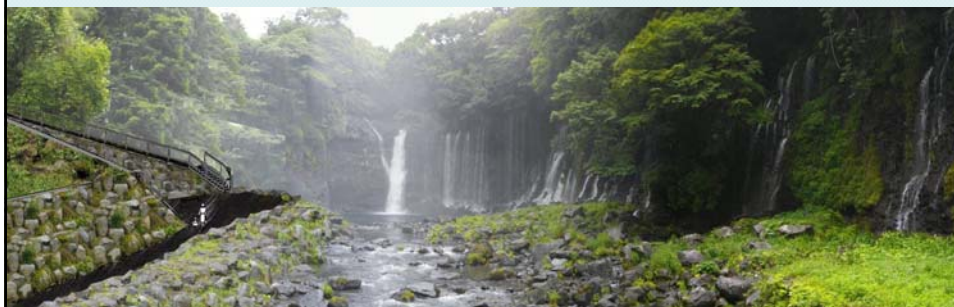
## 完成イメージ図

滝見橋より上流を見る
